平面布置图

施工图

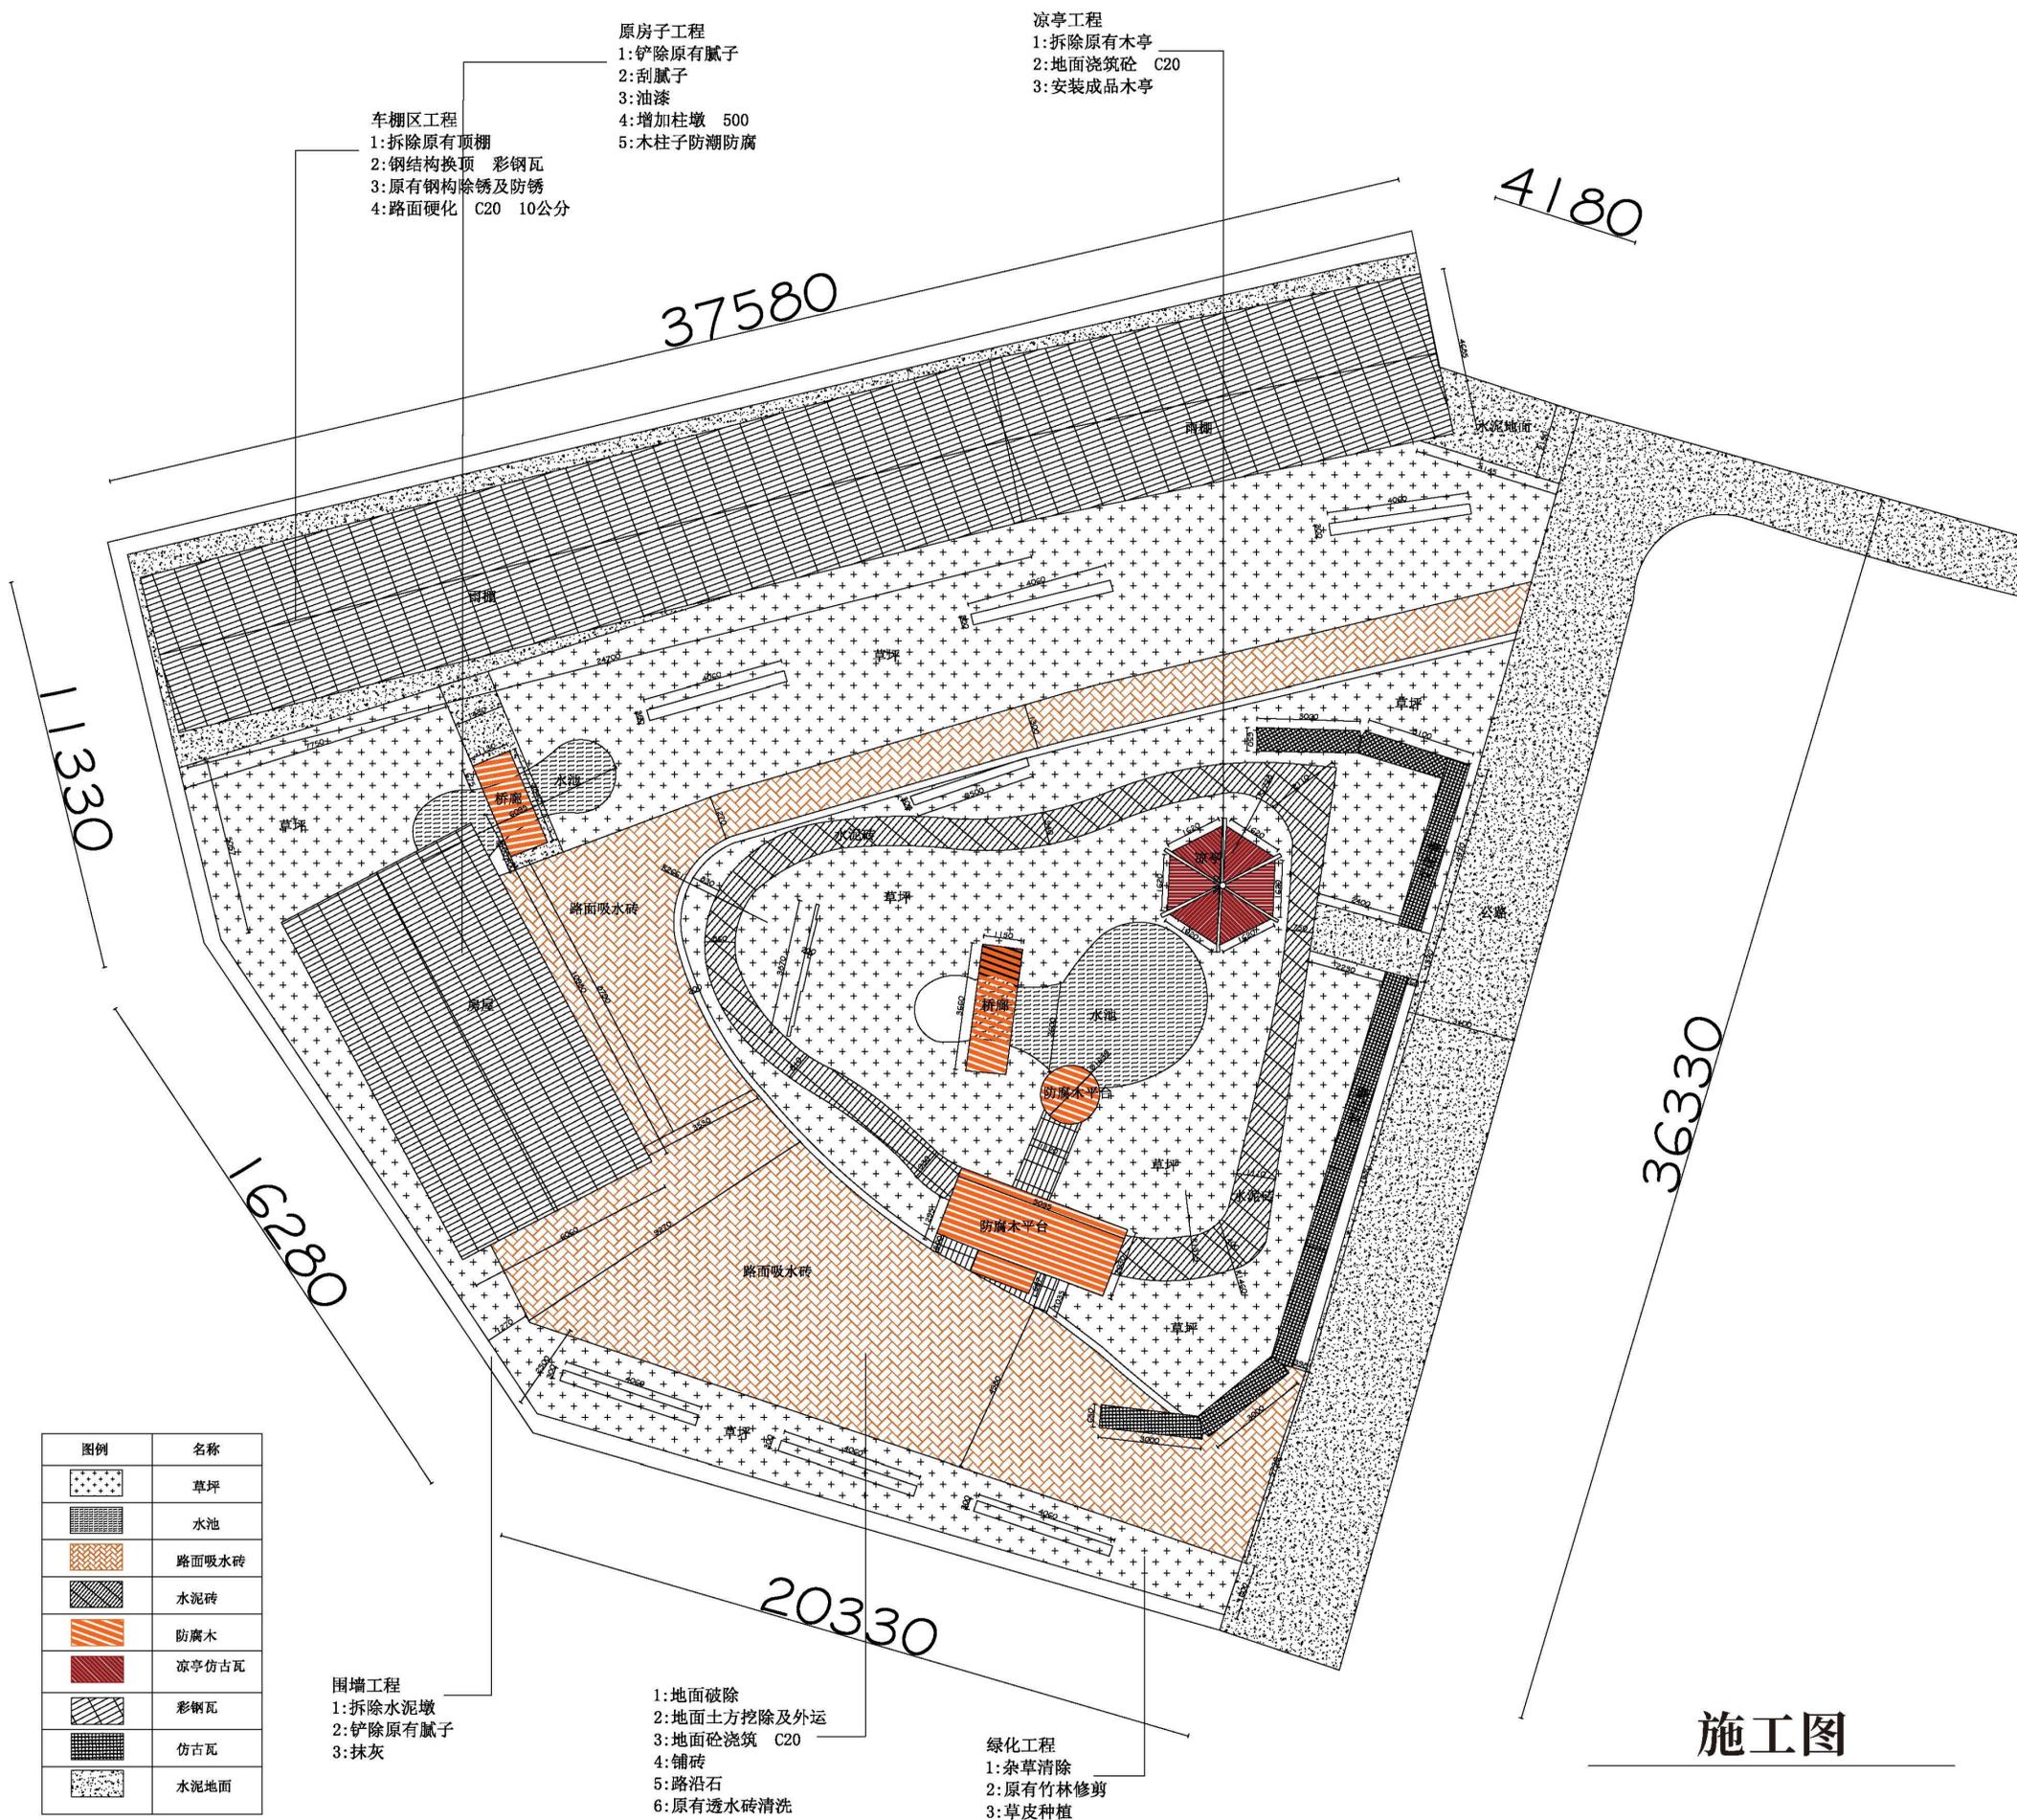
- 车棚区工程**
- 1: 拆除原有顶棚
 - 2: 钢结构换顶 彩钢瓦
 - 3: 原有钢结构除锈及防锈
 - 4: 路面硬化 C20 10公分
- 原房子工程**
- 1: 铲除原有腻子
 - 2: 刮腻子
 - 3: 油漆
 - 4: 增加柱墩 500
 - 5: 木柱子防潮防腐

- 凉亭工程**
- 1: 拆除原有木亭
 - 2: 地面浇筑砼 C20
 - 3: 安装成品木亭

- 围墙工程**
- 1: 拆除水泥墩
 - 2: 铲除原有腻子
 - 3: 抹灰

- 1: 地面破除
- 2: 地面土方挖除及外运
- 3: 地面砼浇筑 C20
- 4: 铺砖
- 5: 路沿石
- 6: 原有透水砖清洗

- 绿化工程**
- 1: 杂草清除
 - 2: 原有竹林修剪
 - 3: 草皮种植

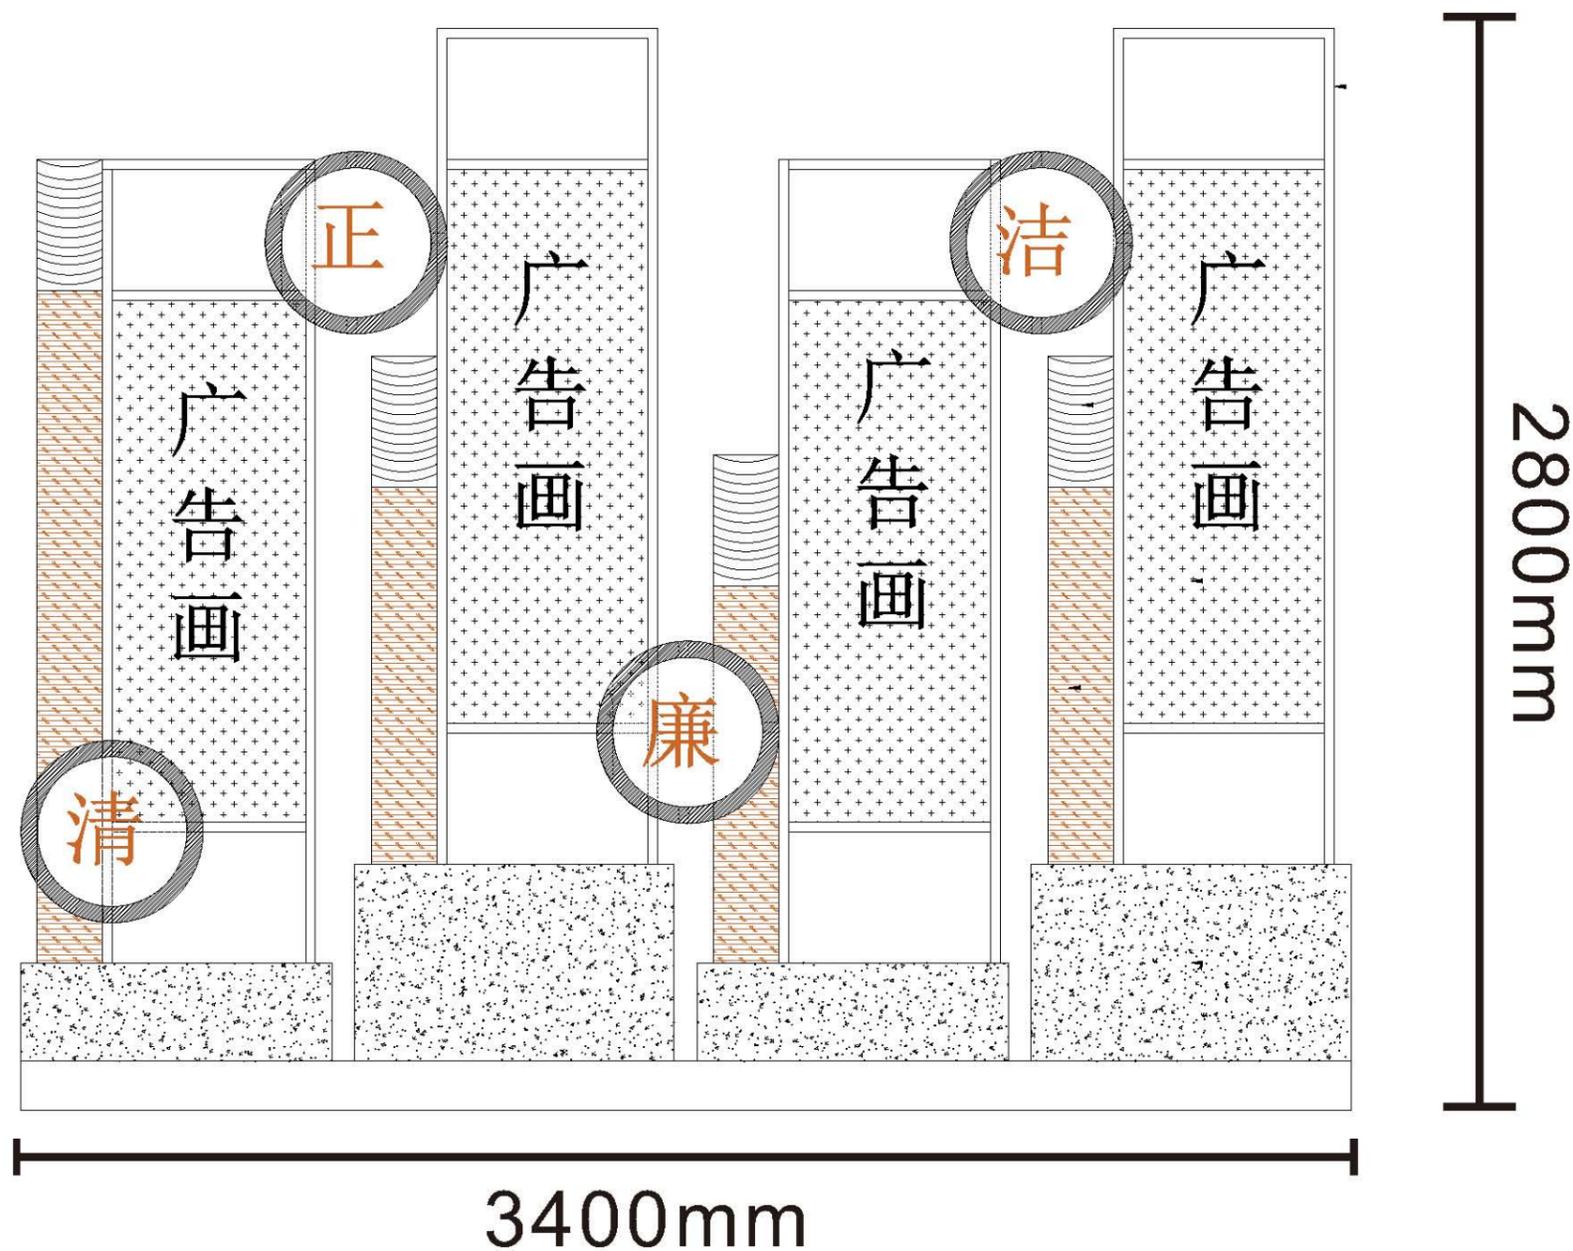
公园标识牌立面图 1

工艺：镀锌板材质，内置龙骨架结构，整板折弯，焊接
上面粘2厘米PVC字

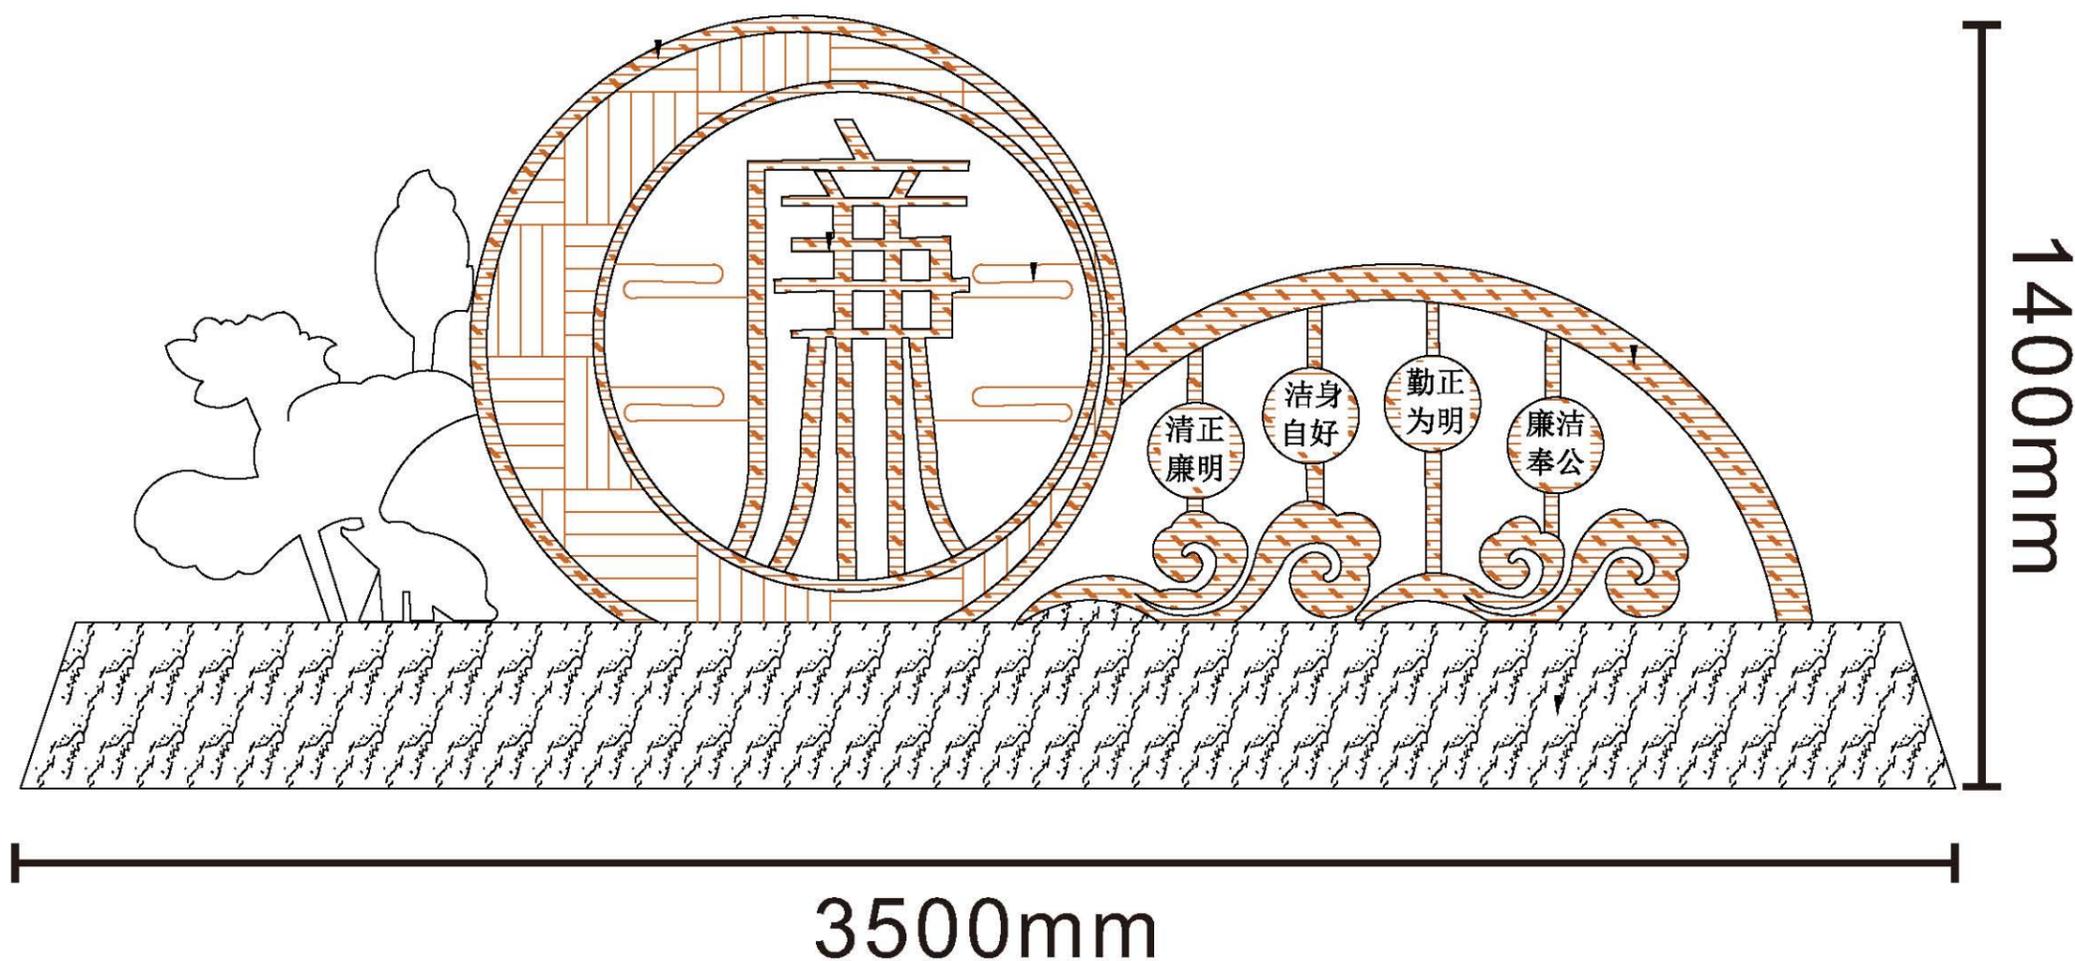
公园标识牌立面图 2

工艺：镀锌板材质，内置龙骨架结构，整板折弯，焊接
上面粘2厘米PVC字

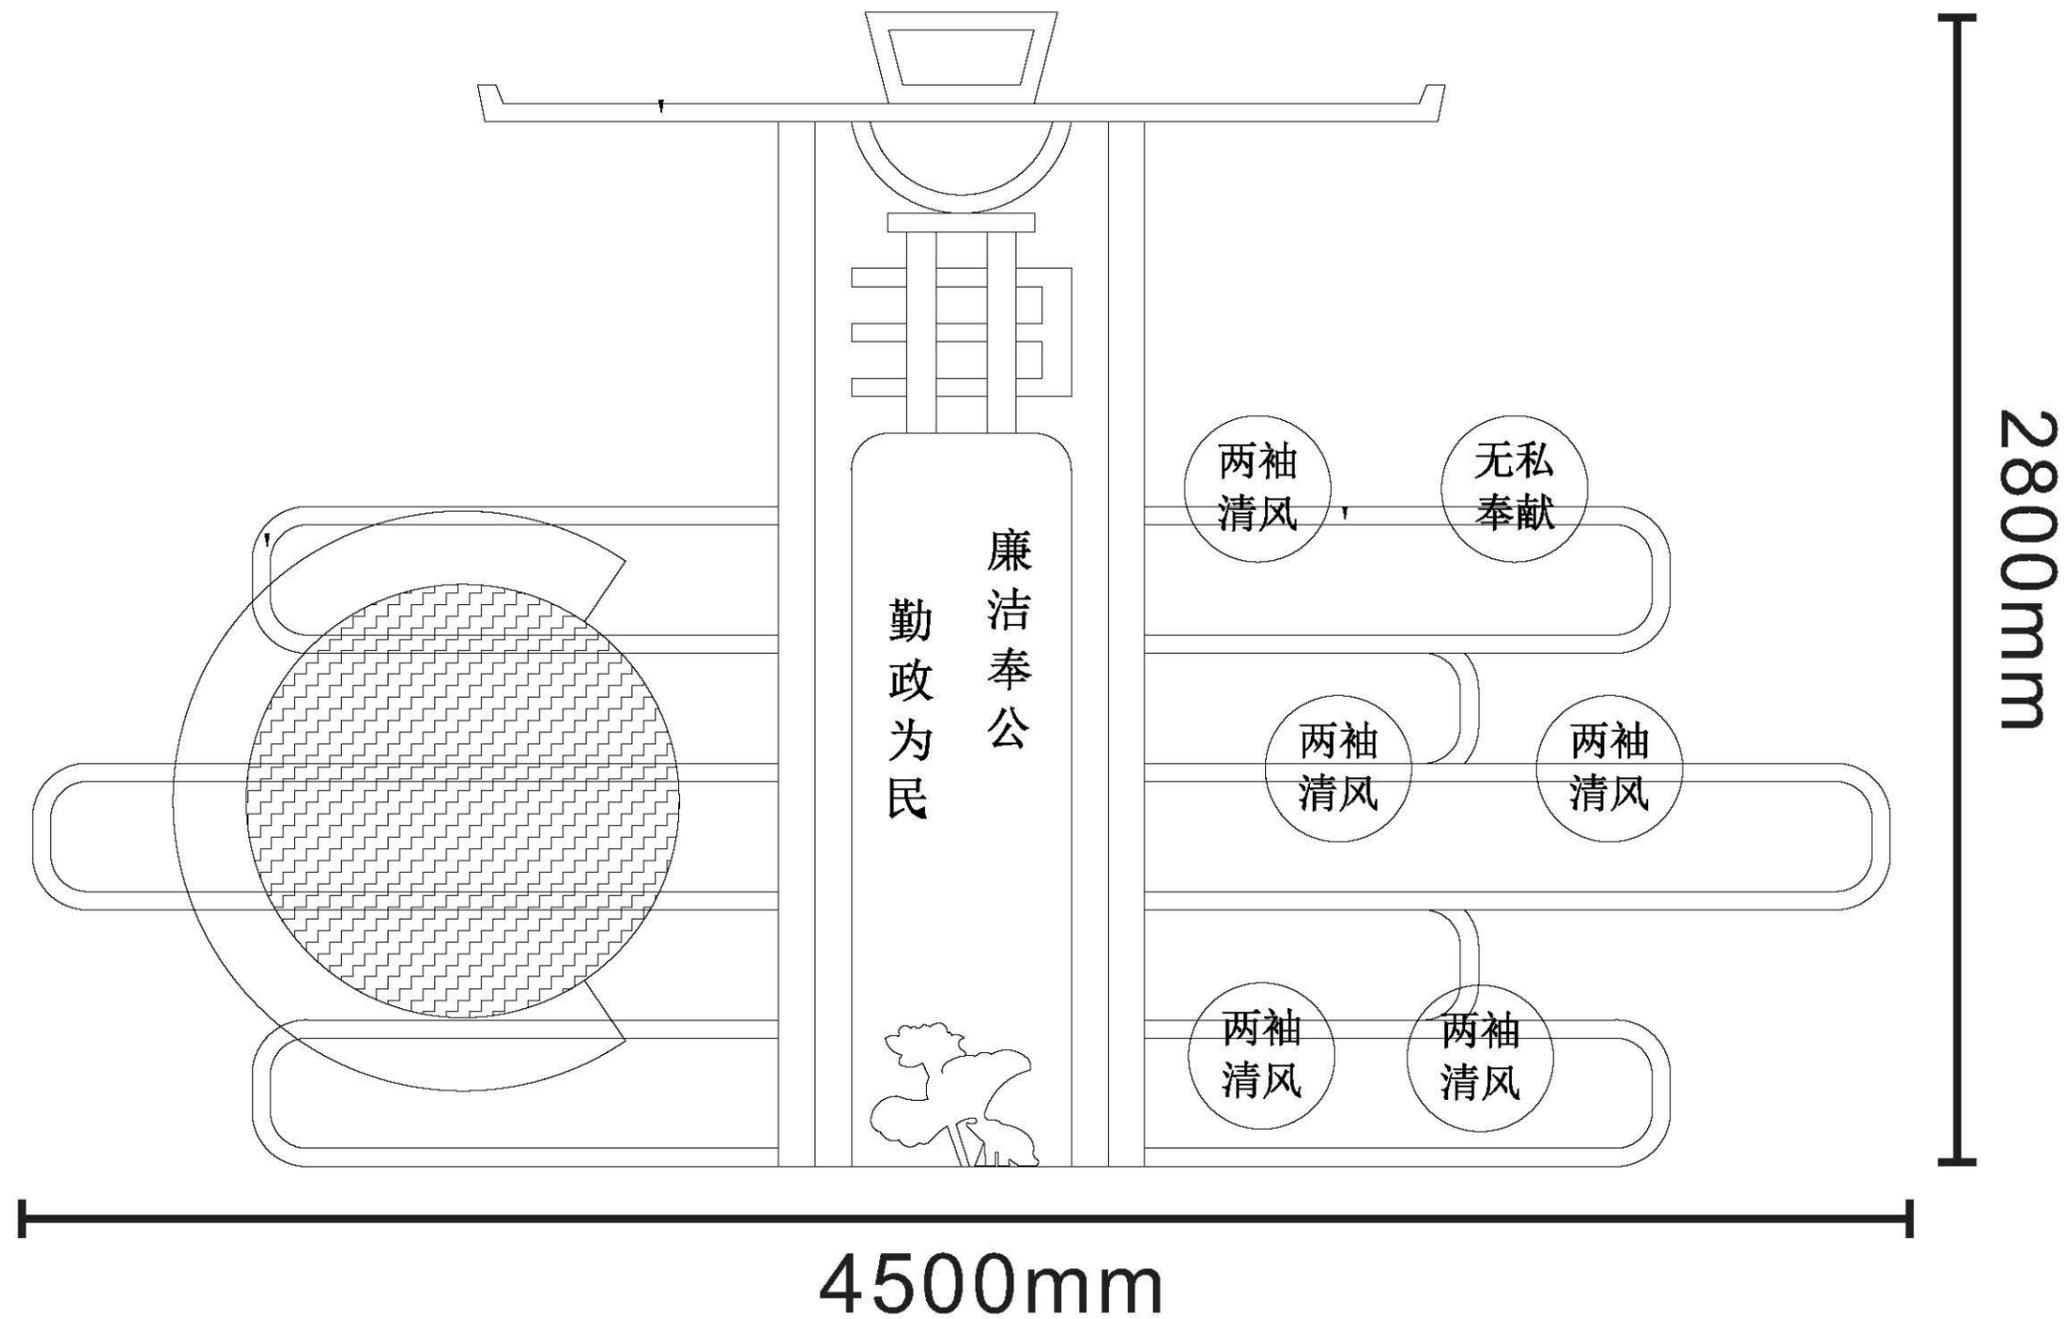
公园标识牌立面图 3

**工艺：镀锌板材质，内置龙骨架结构，整板折弯，焊接
上面粘2厘米PVC字**

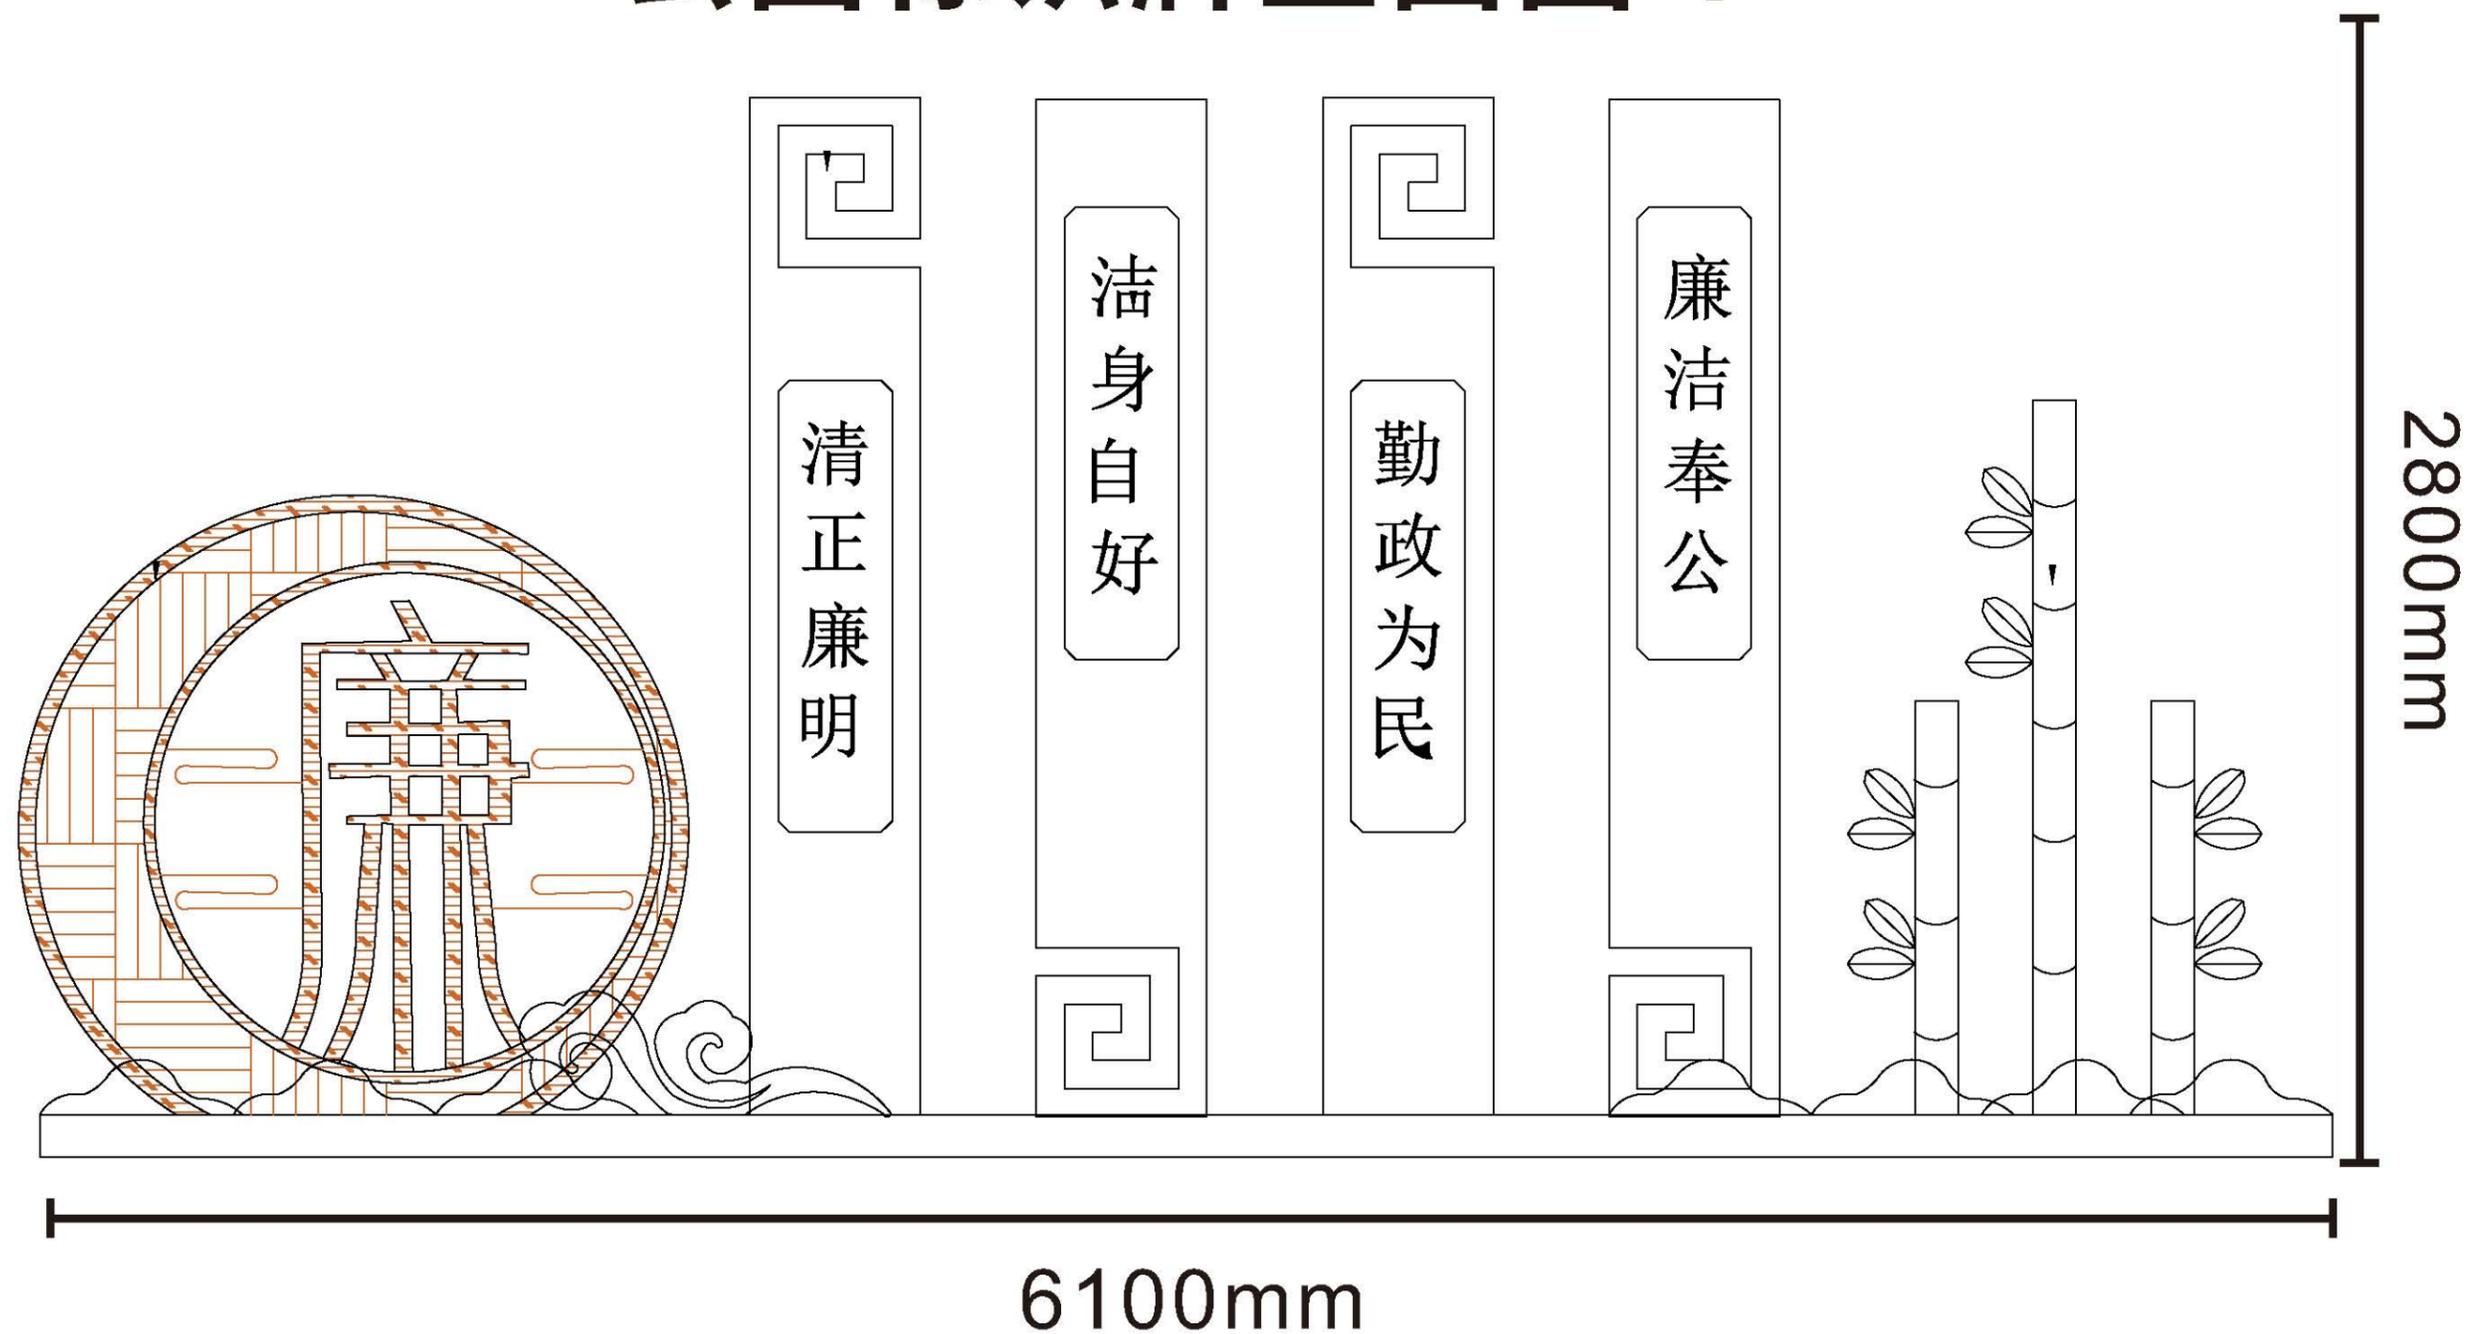
公园标识牌立面图 4

**工艺：镀锌板材质，内置龙骨架结构，整板折弯，焊接
上面粘2厘米PVC字**

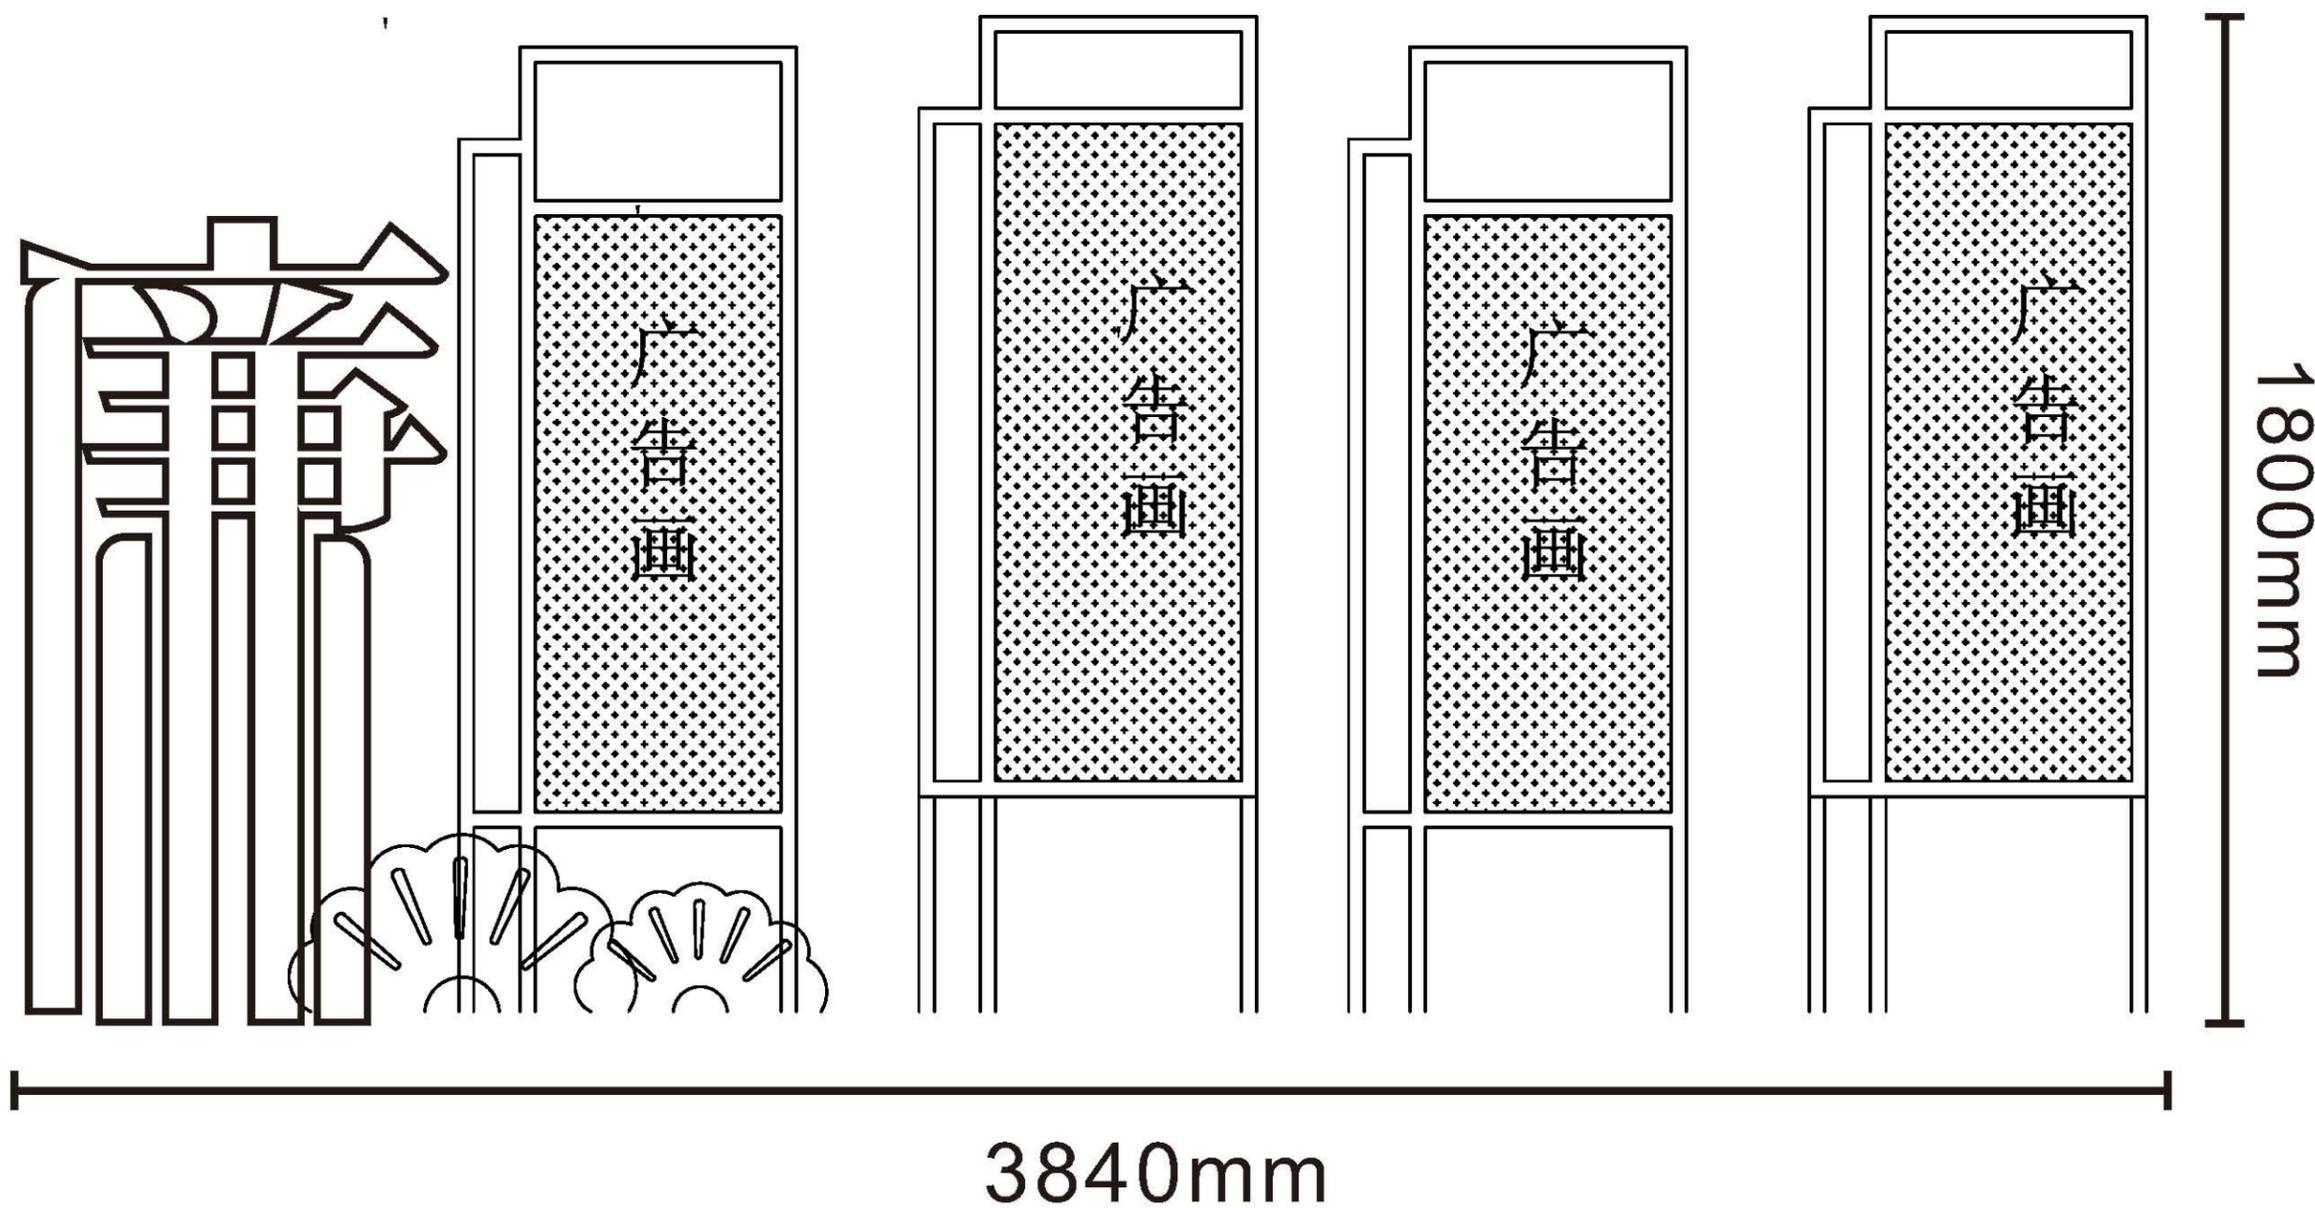
文化墙 立面图

工艺:2厘米PVC字雕刻+UV

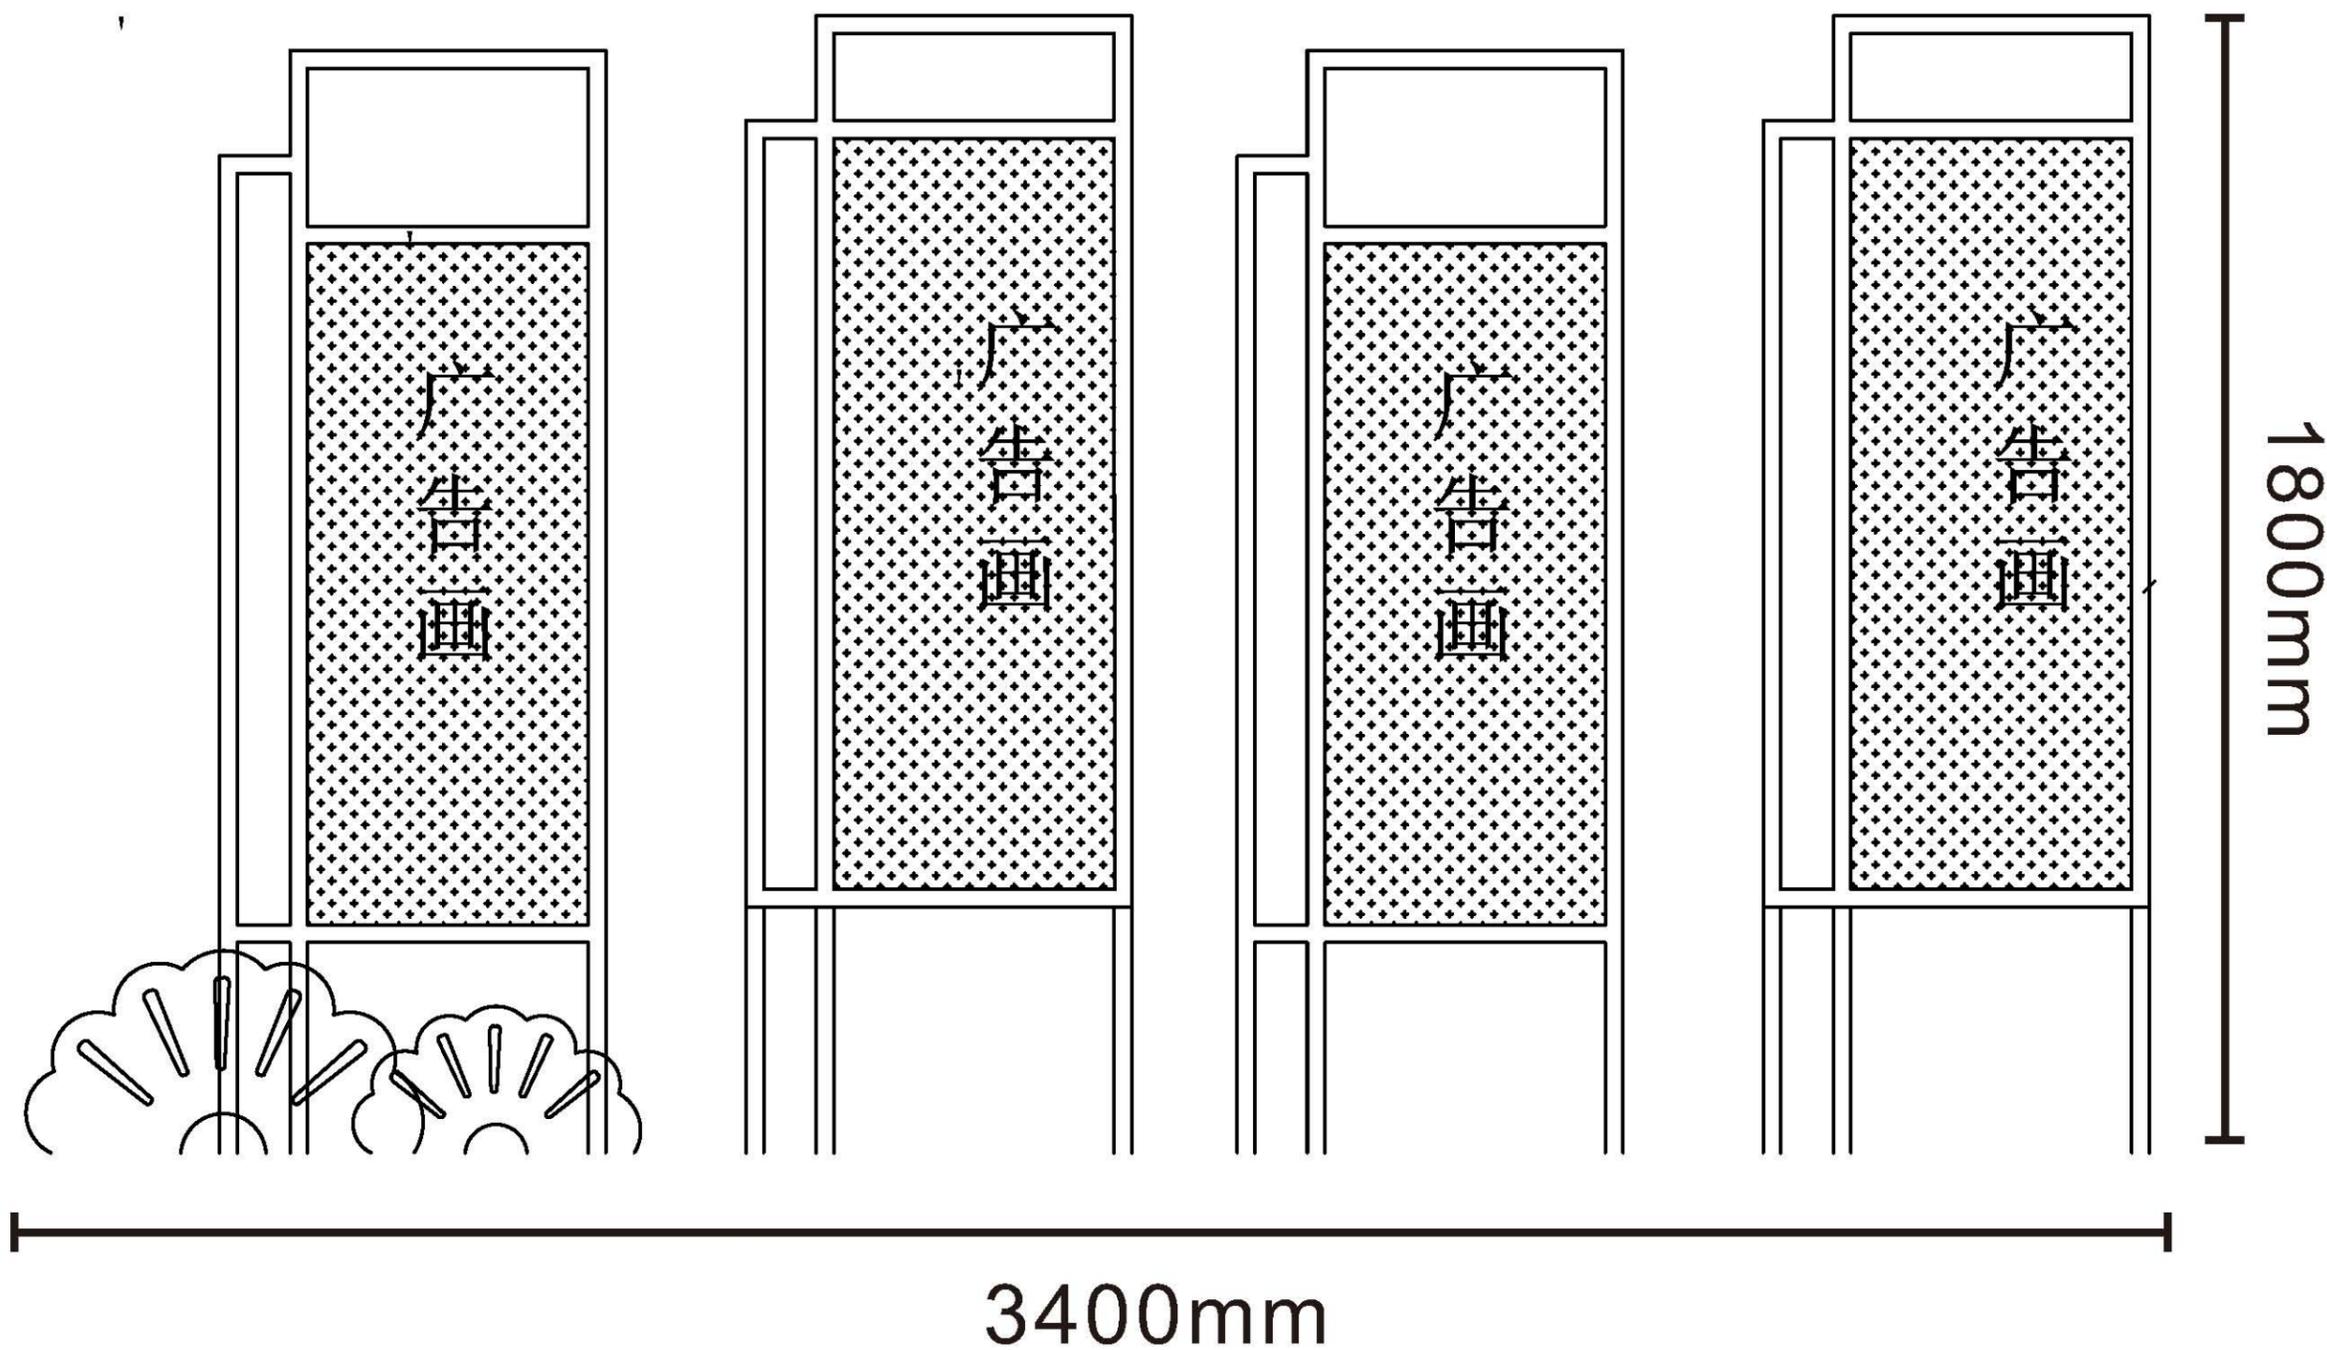
文化墙 立面图

工艺: 2厘米PVC字雕刻+UV 3套

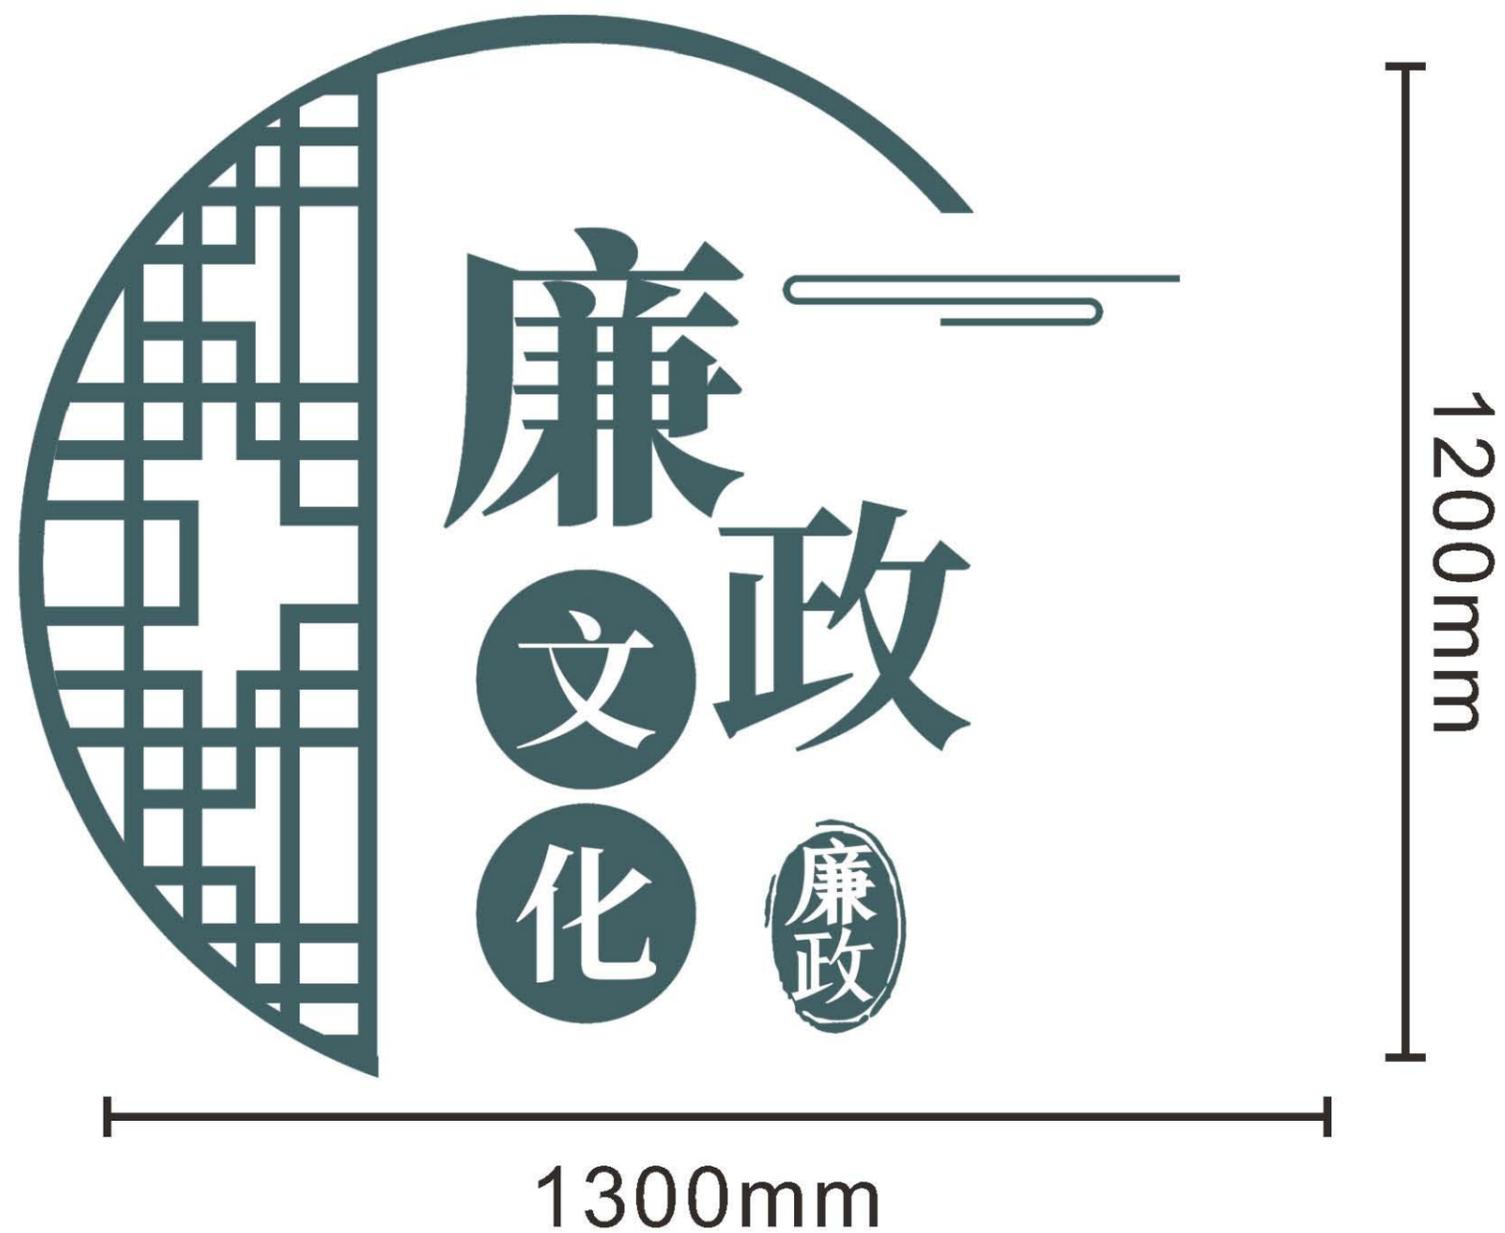
公园进门左墙文化标识牌 立面图

工艺:2厘米PVC字雕刻+UV
