平面布置图

施工图

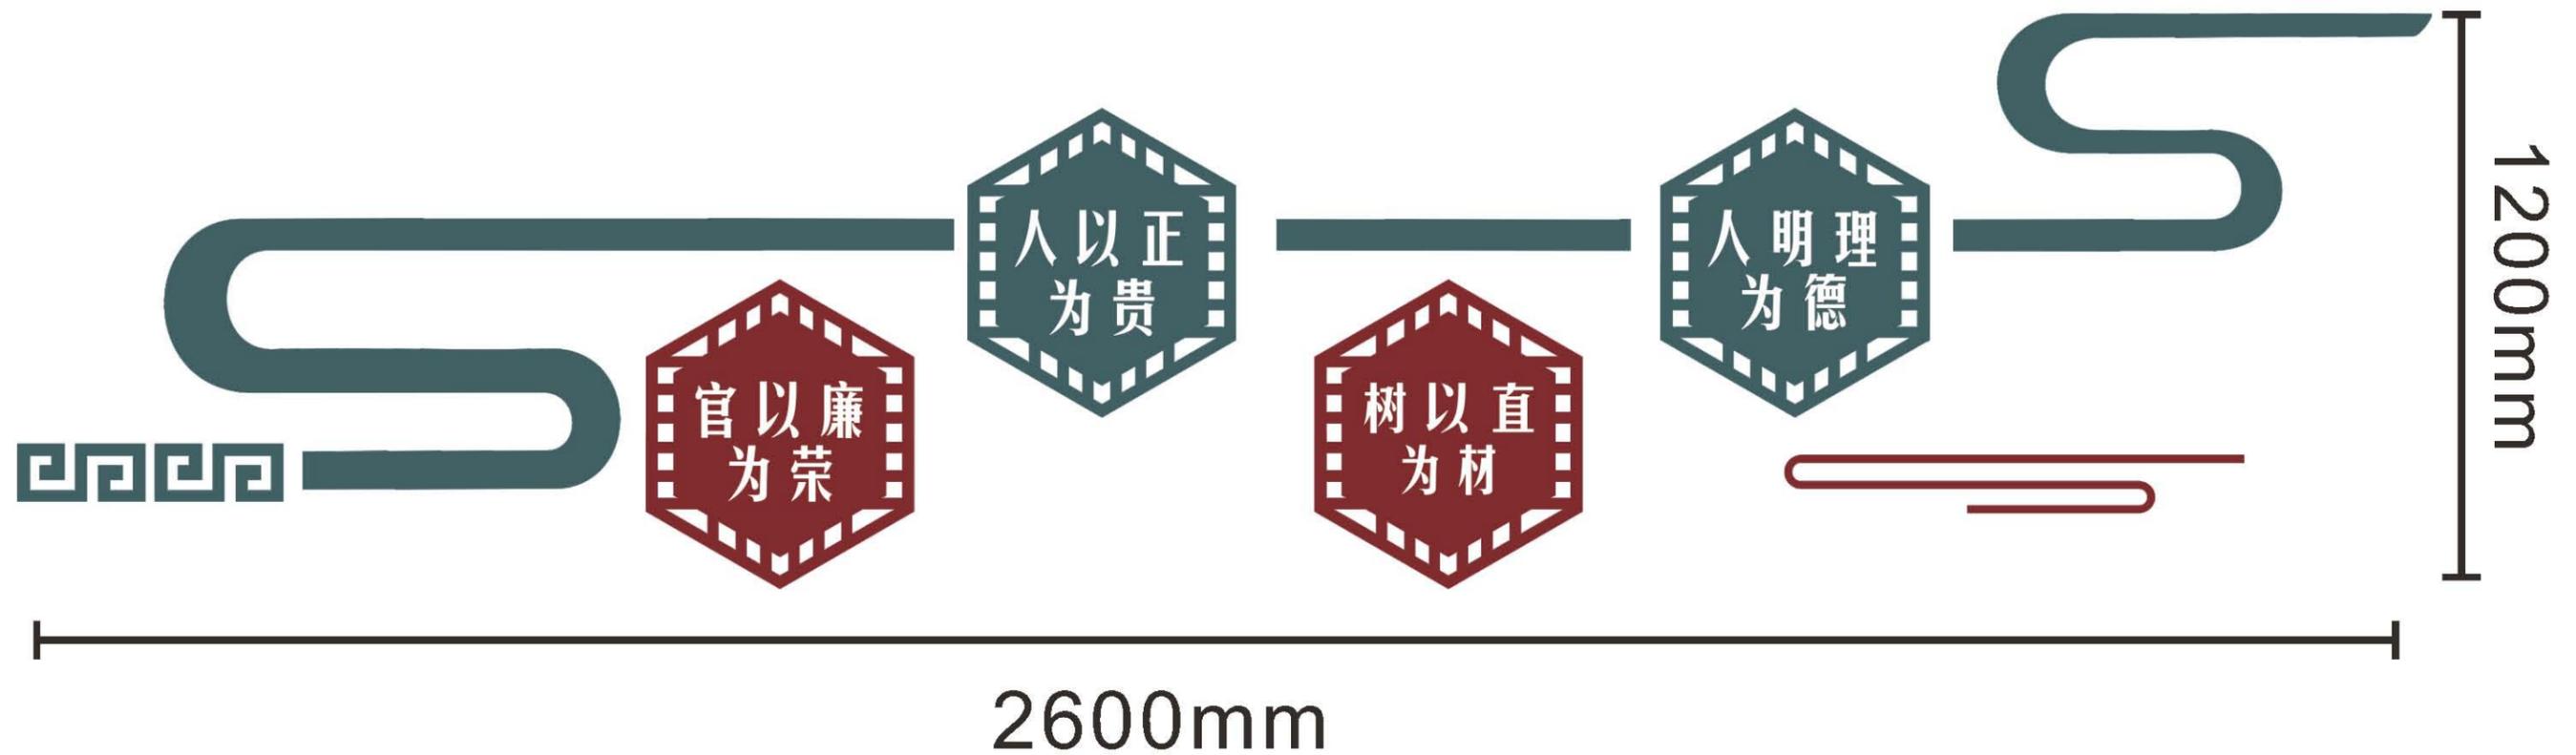
公园进门左墙文化标识牌 立面图

工艺:2厘米PVC字雕刻+UV

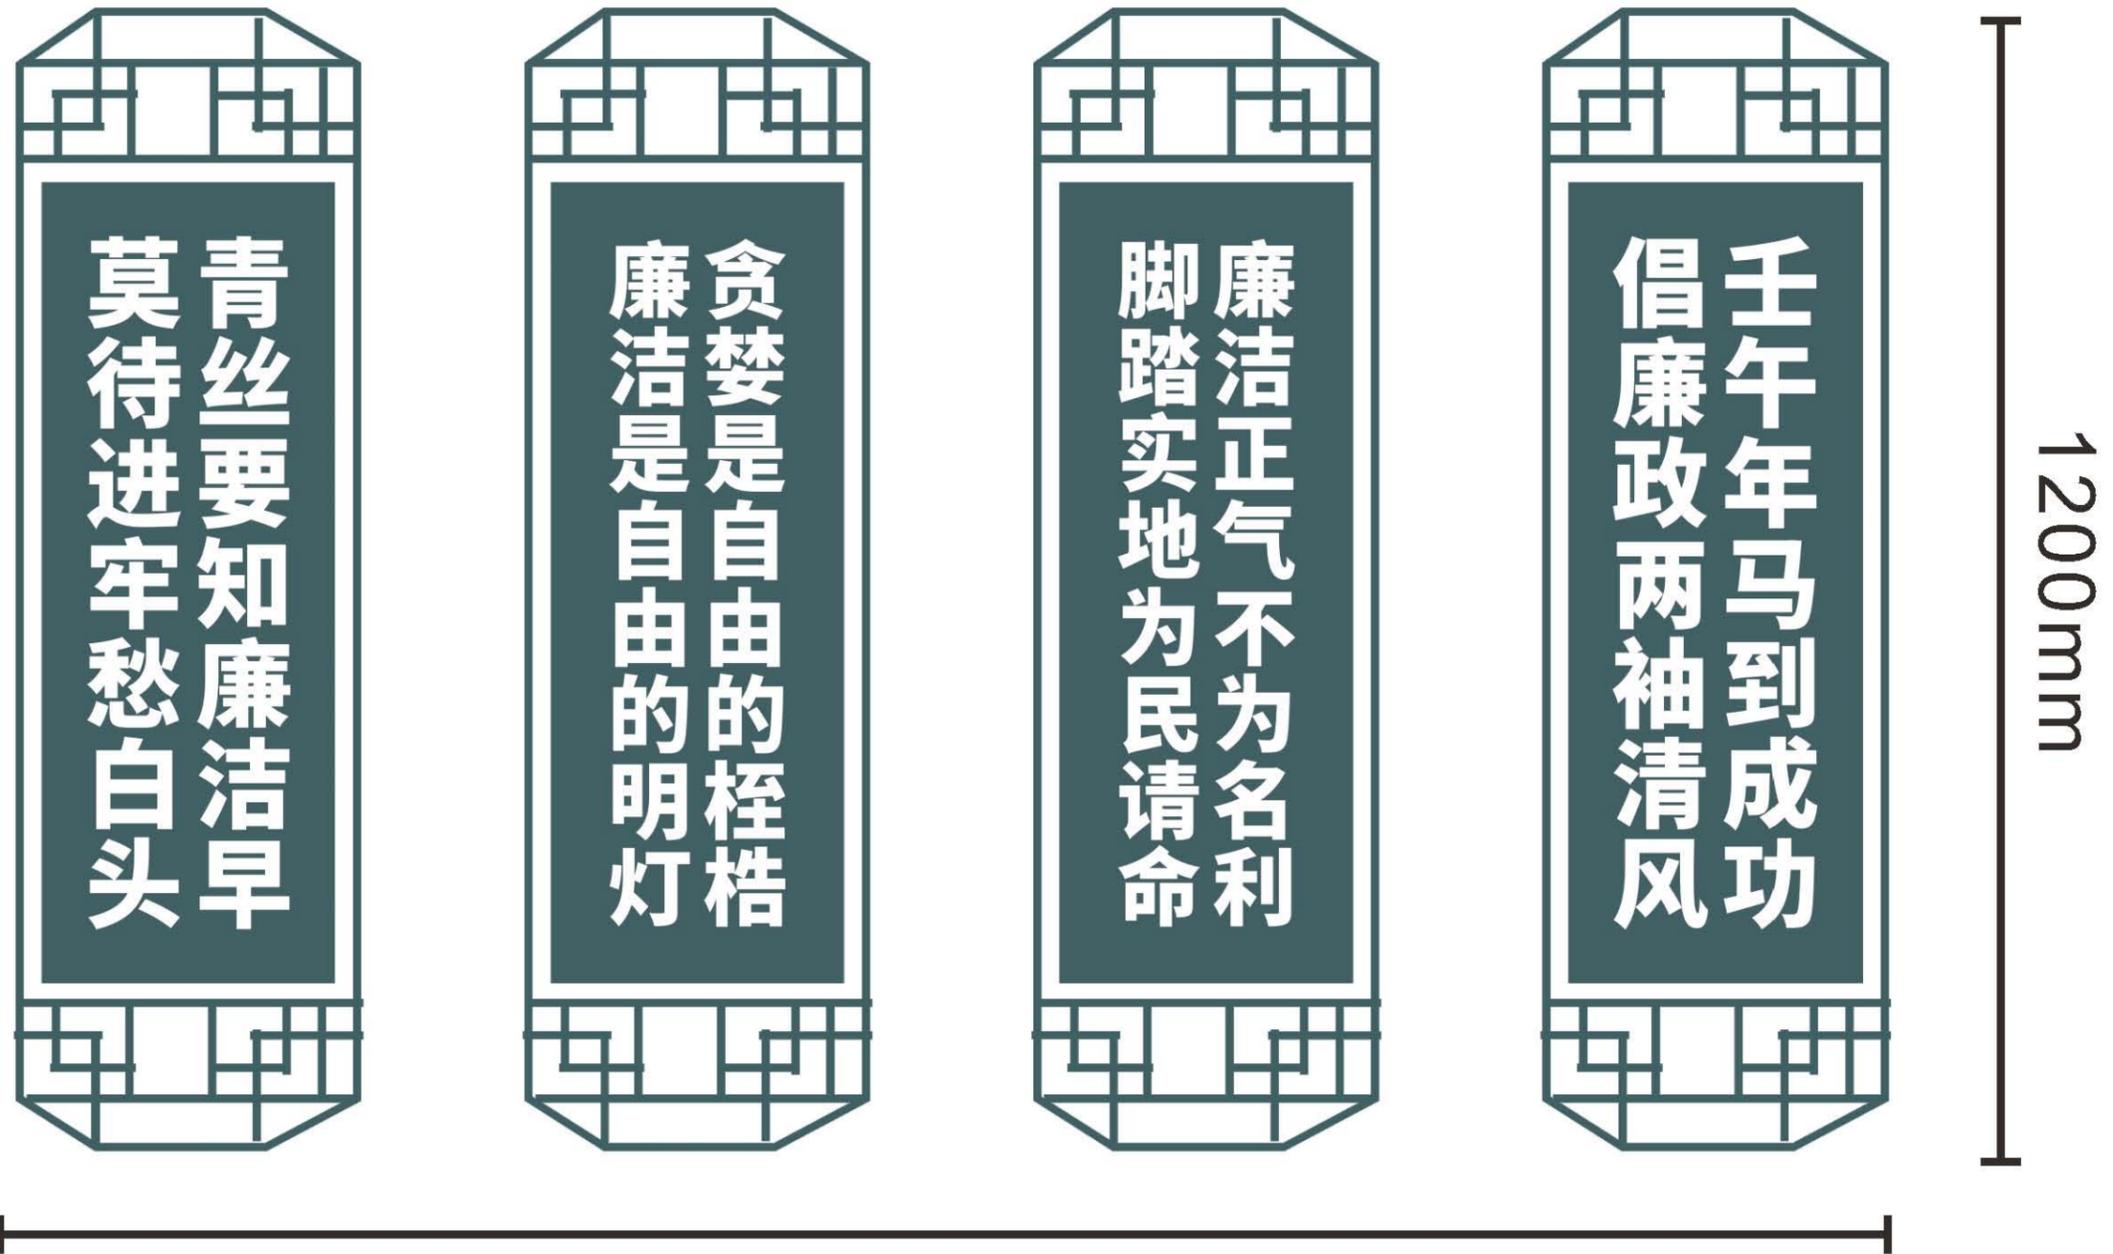
公园进门左墙文化标识牌 立面图

工艺: 2厘米PVC字雕刻+UV

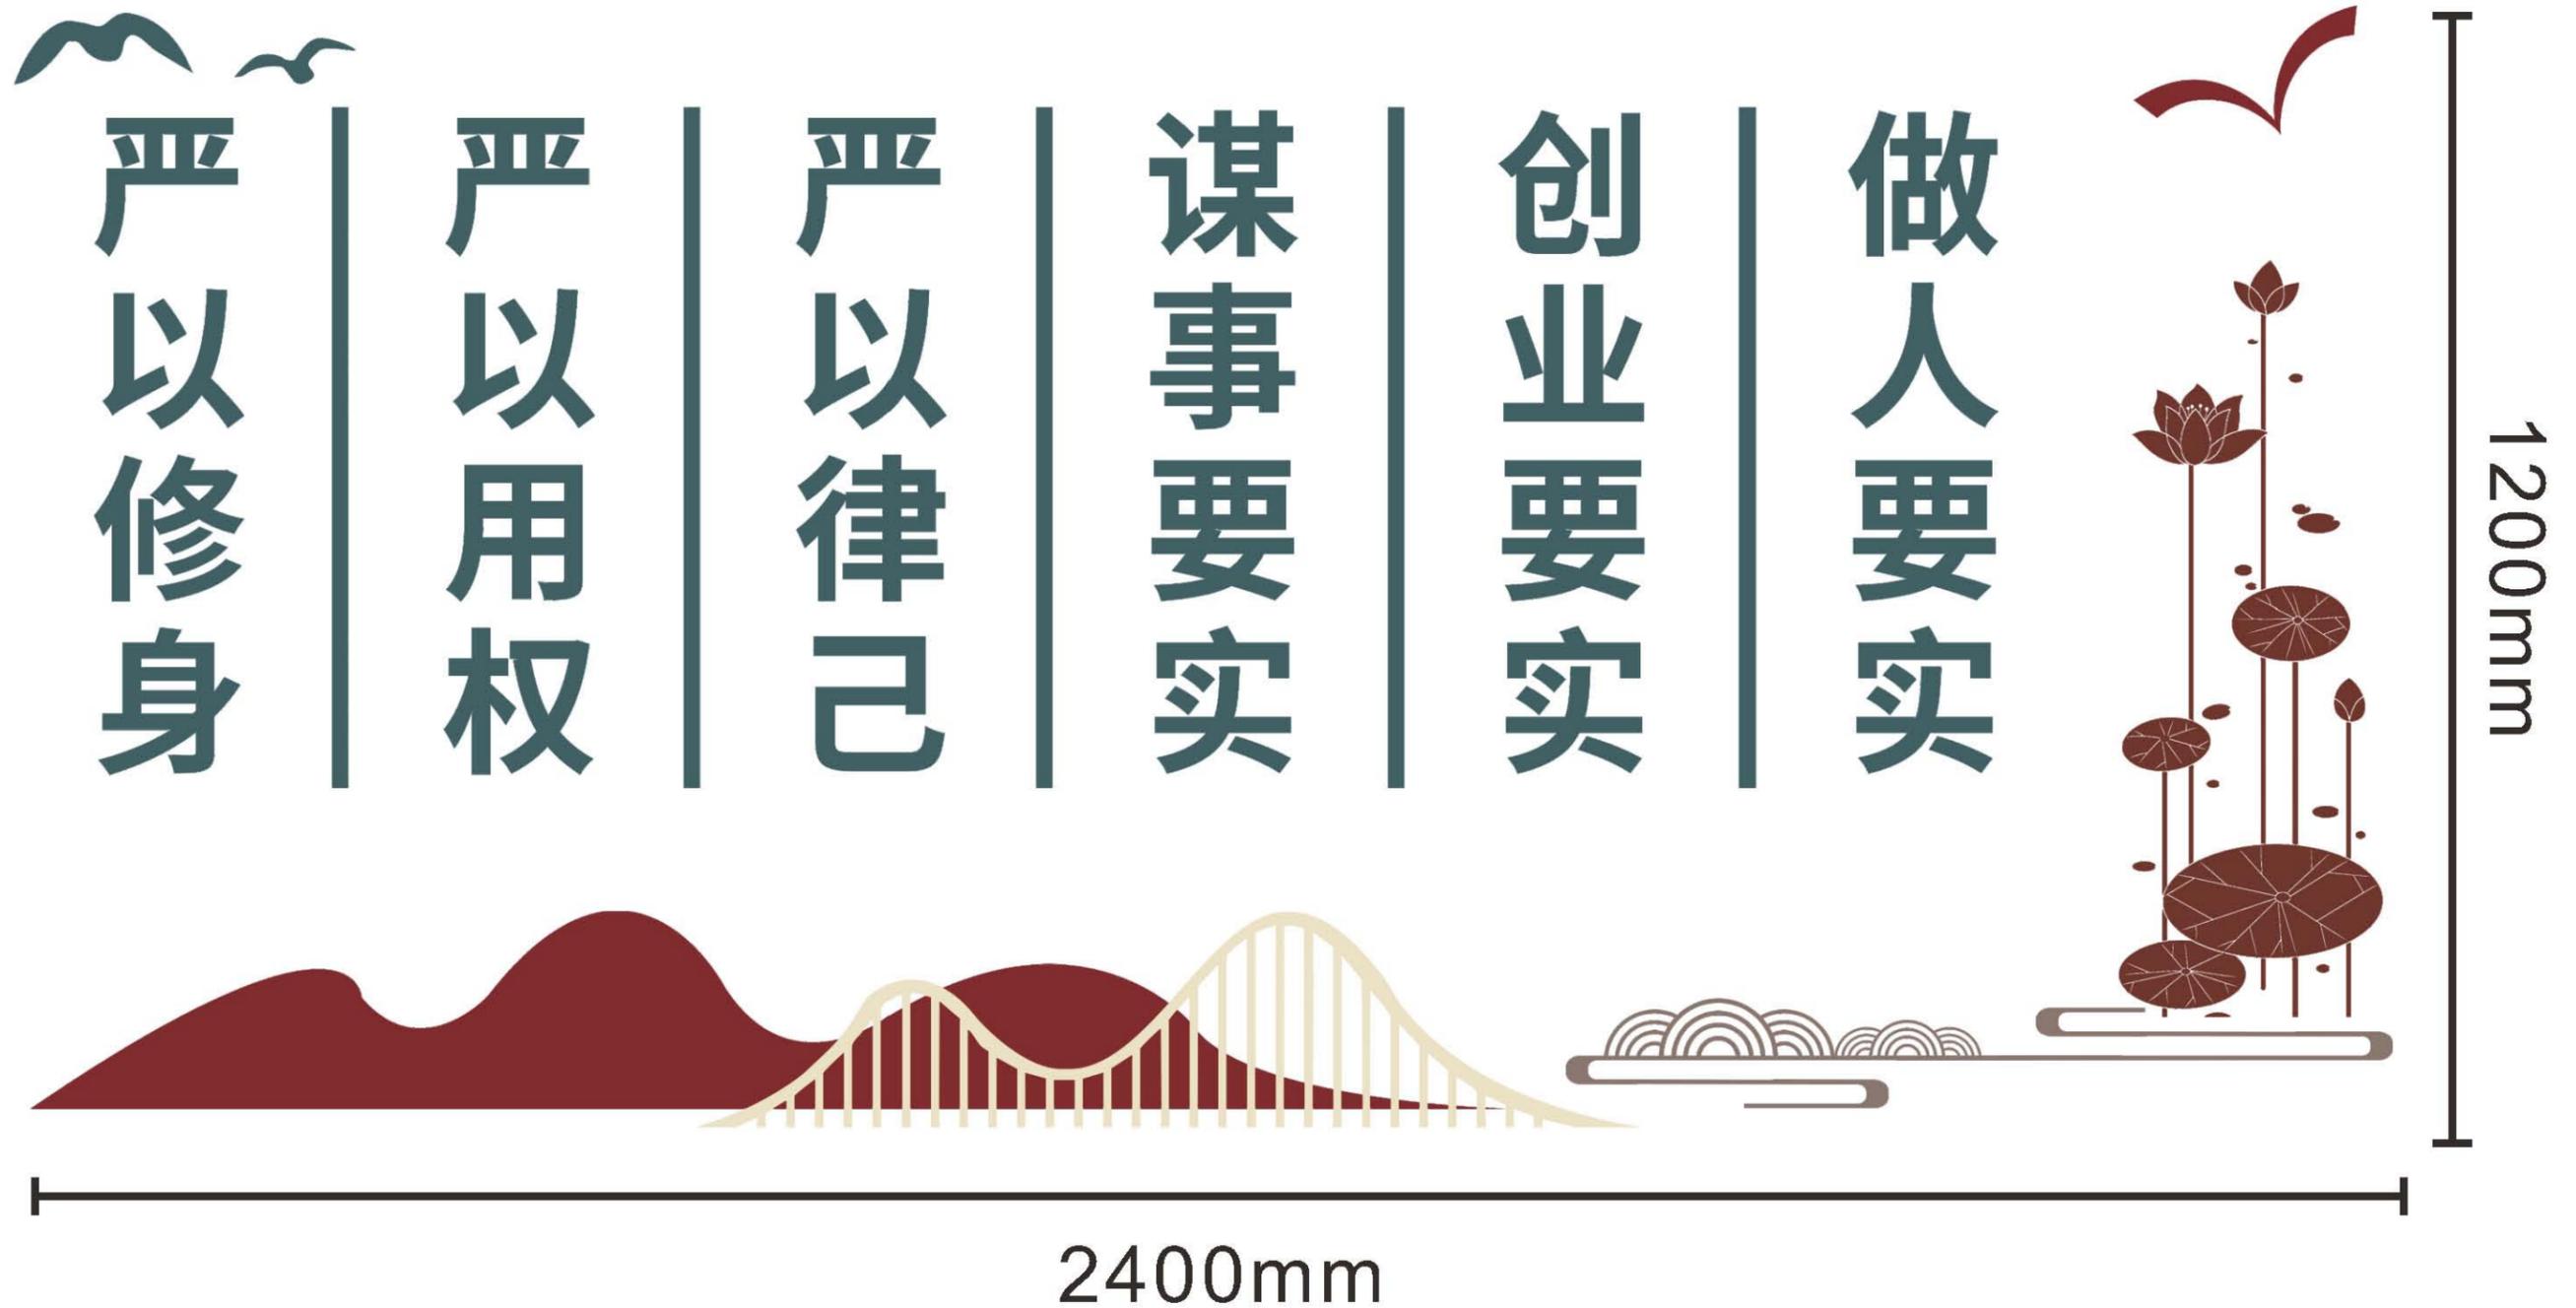
公园进门左墙文化标识牌 立面图

工艺：2厘米PVC字雕刻+UV

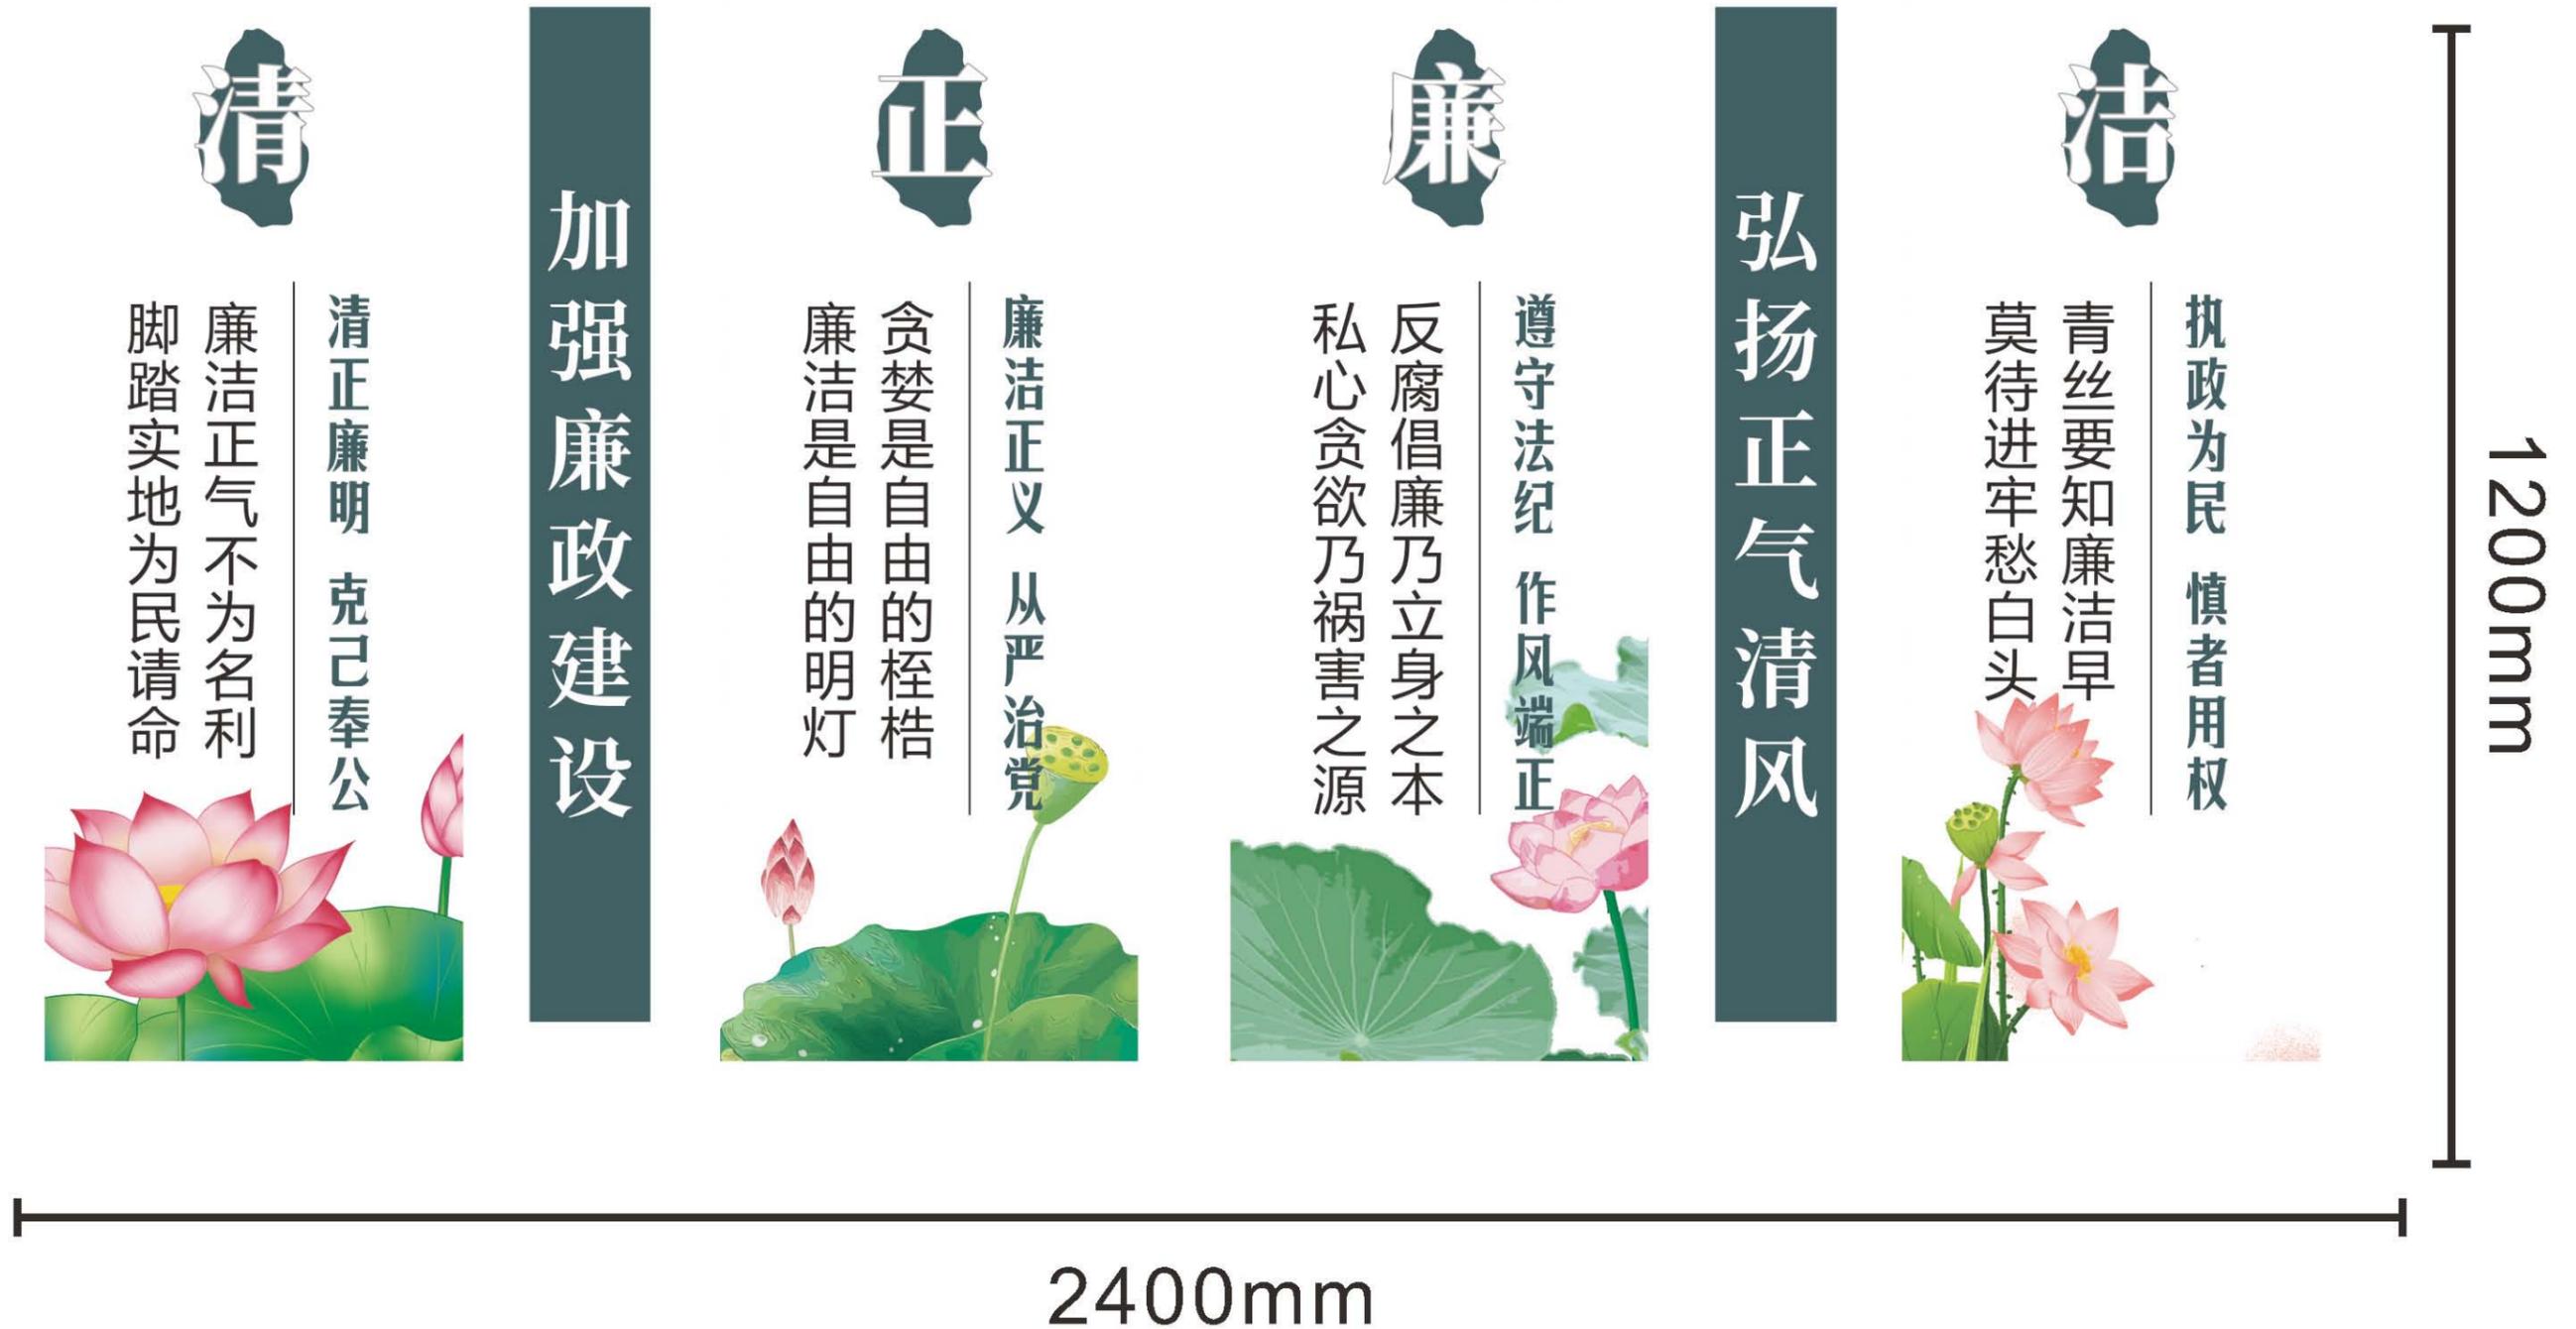
公园进门左墙文化标识牌 立面图

工艺:2厘米PVC字雕刻+UV

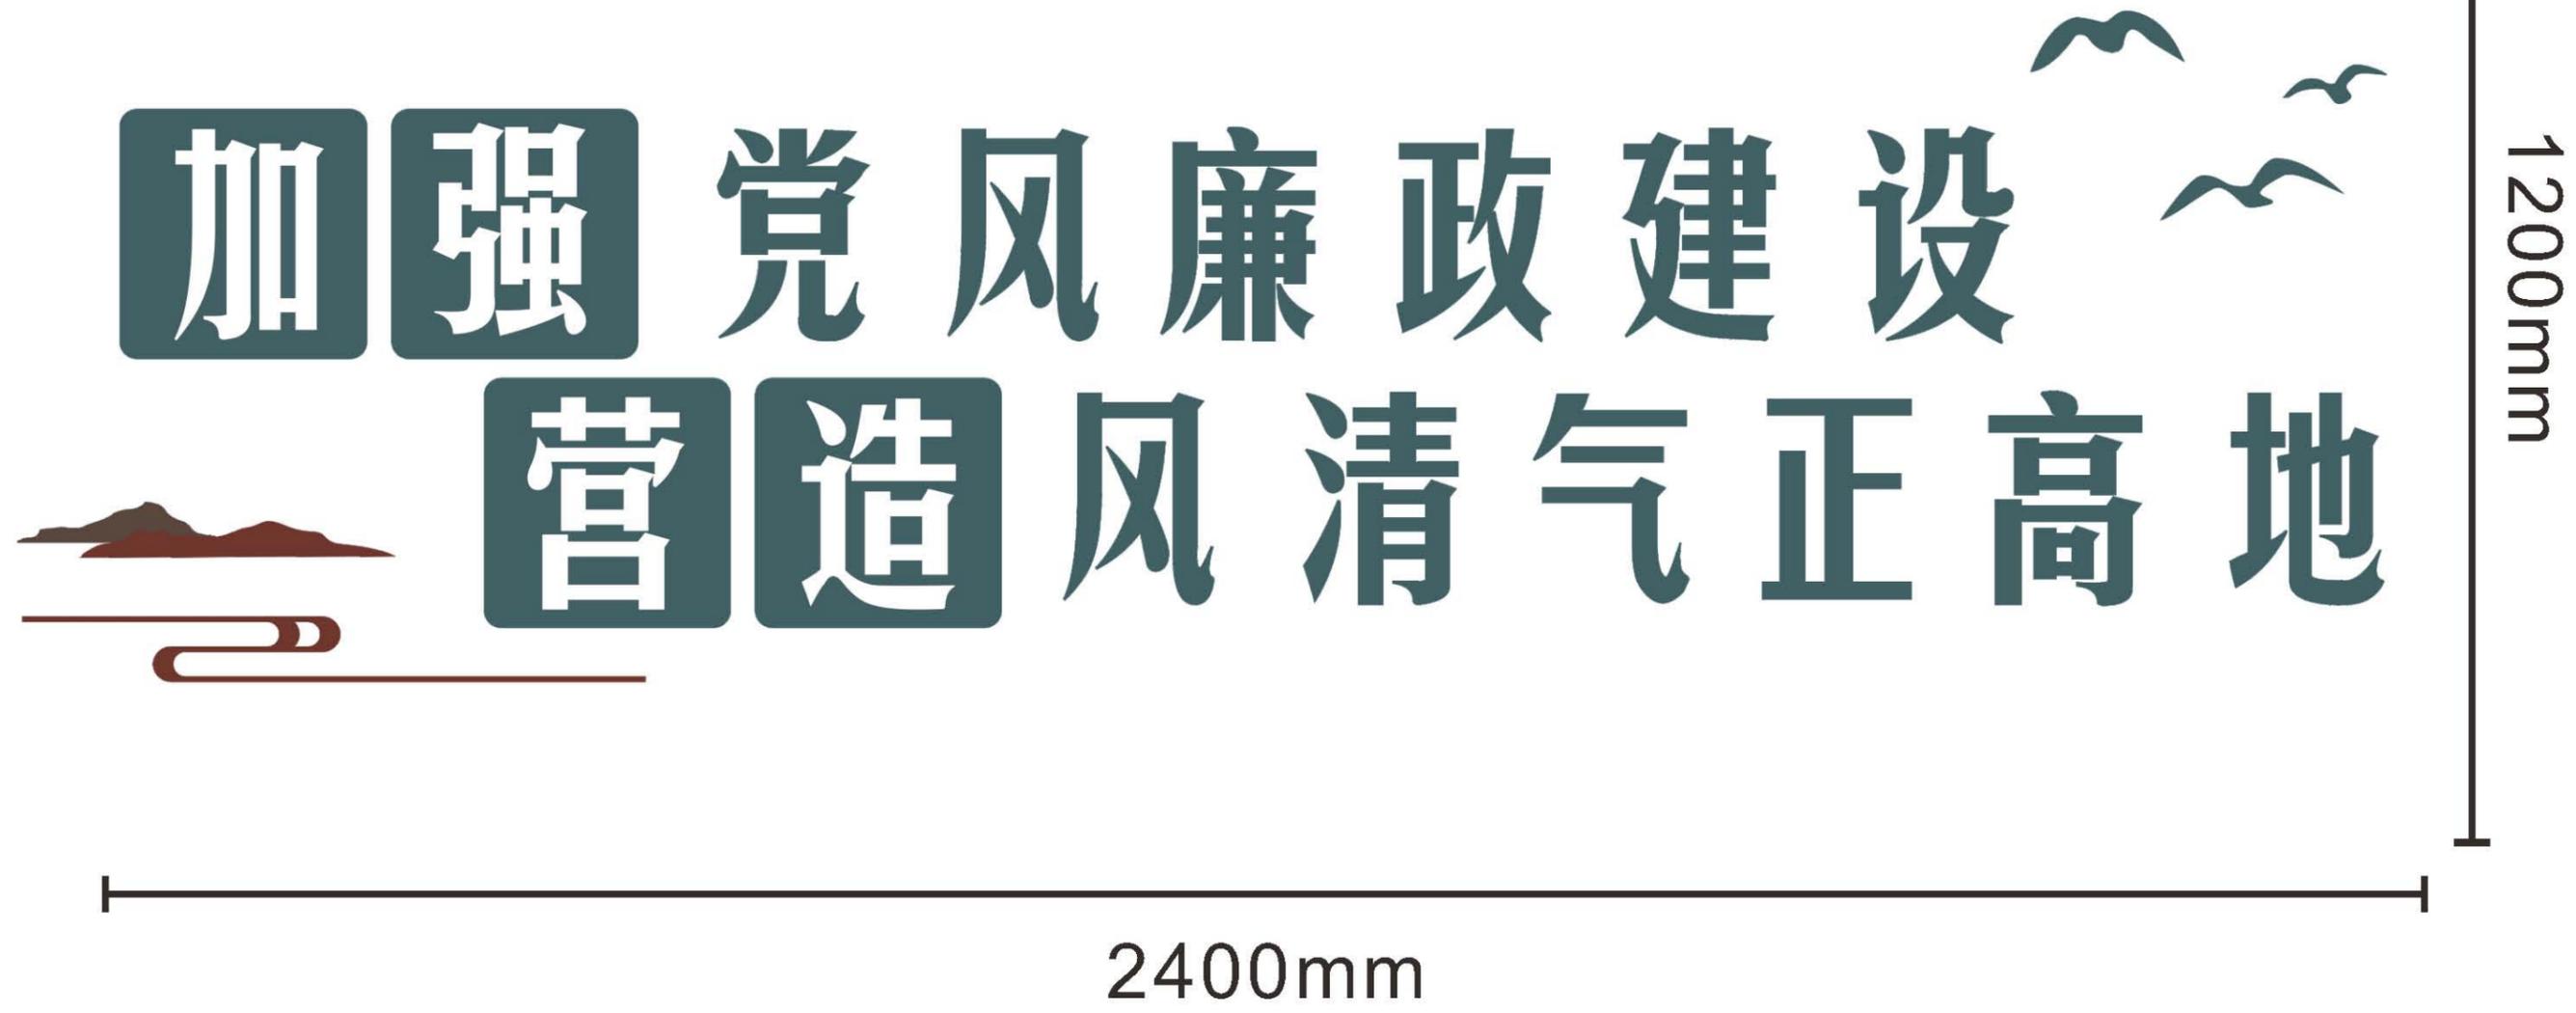
公园进门左墙文化标识牌 立面图

工艺:2厘米PVC字雕刻+UV

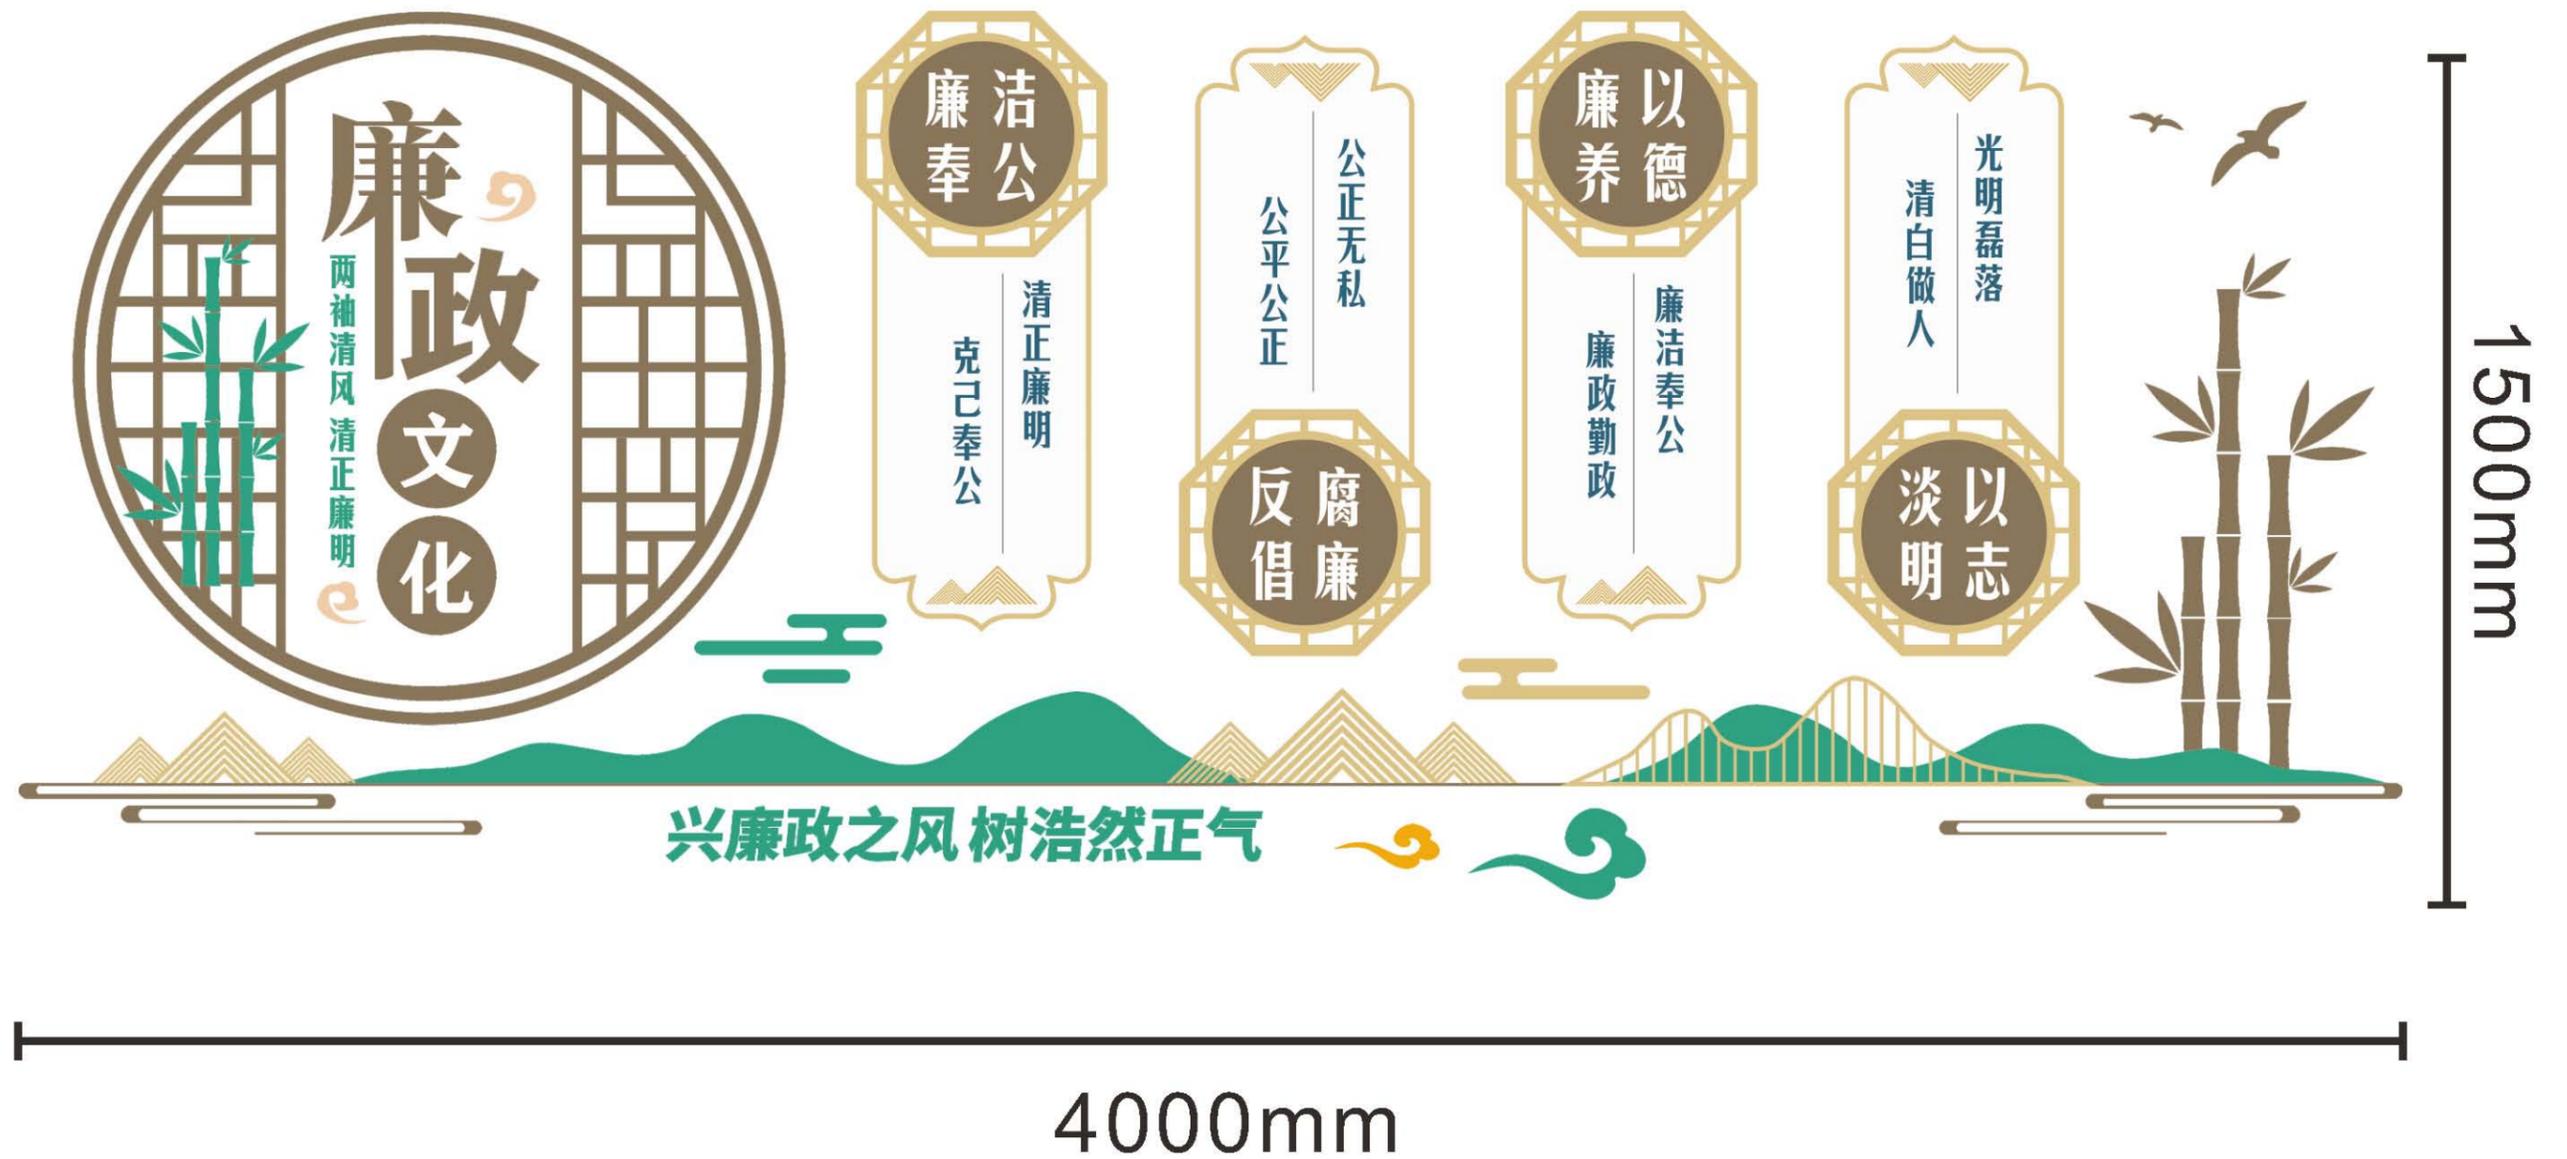
公园围墙文化长廊标识牌立面图

工艺:2厘米PVC字雕刻+UV

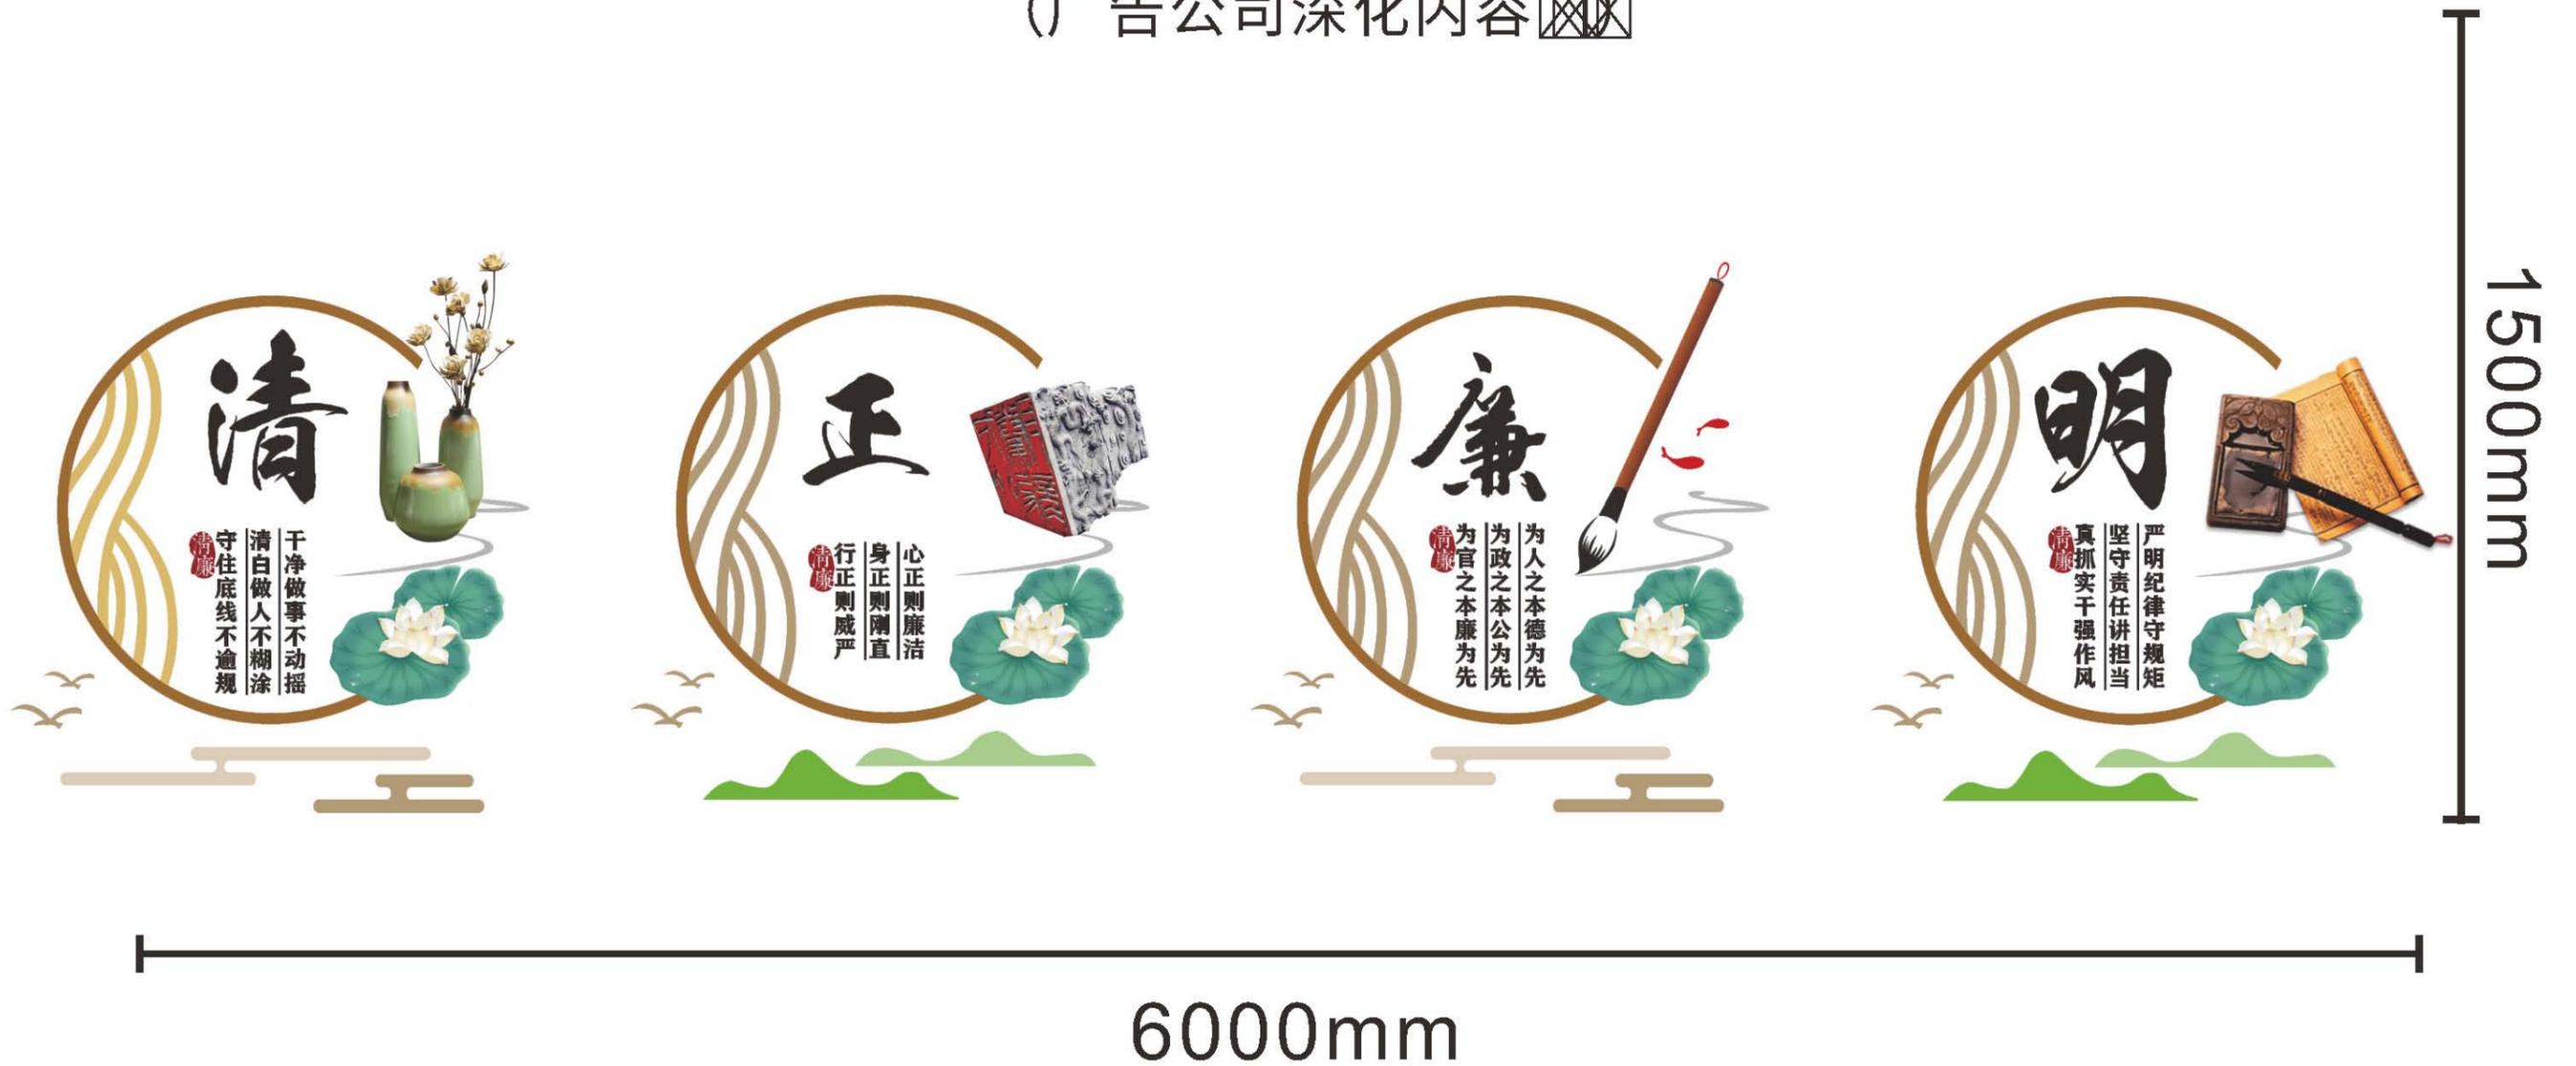
公园围墙文化长廊标识牌立面图

工艺:2厘米PVC字雕刻+UV

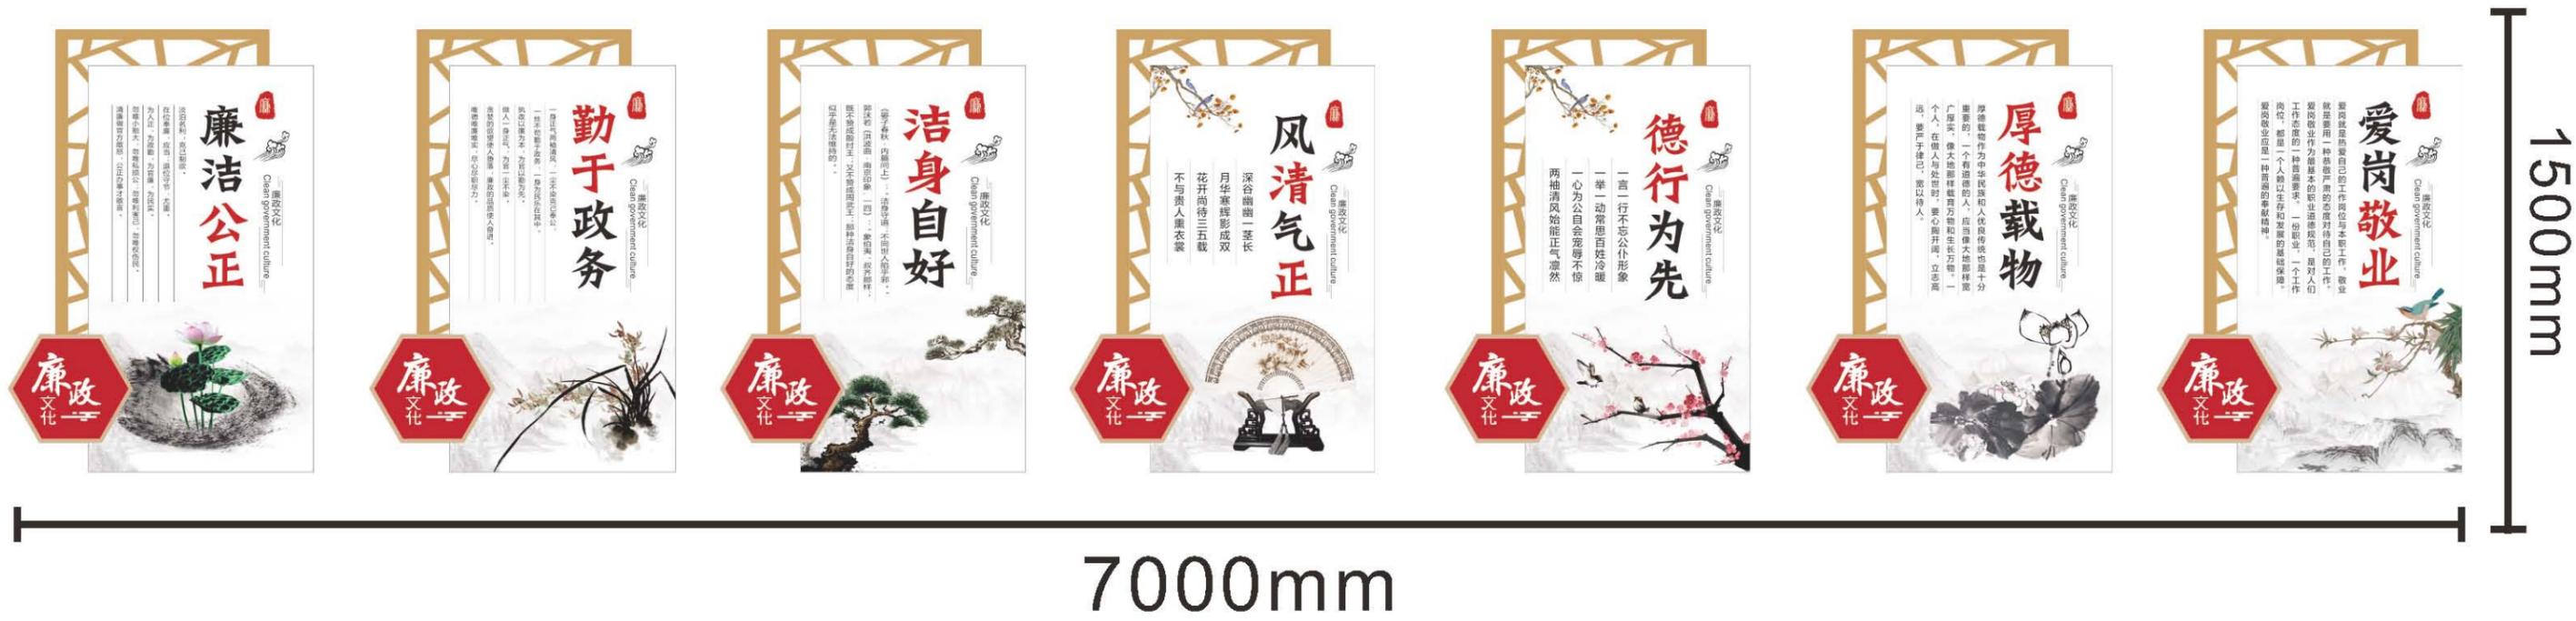
公园围墙文化长廊标识牌立面图

工艺:2厘米PVC字雕刻+UV
