平面布置图

施工图

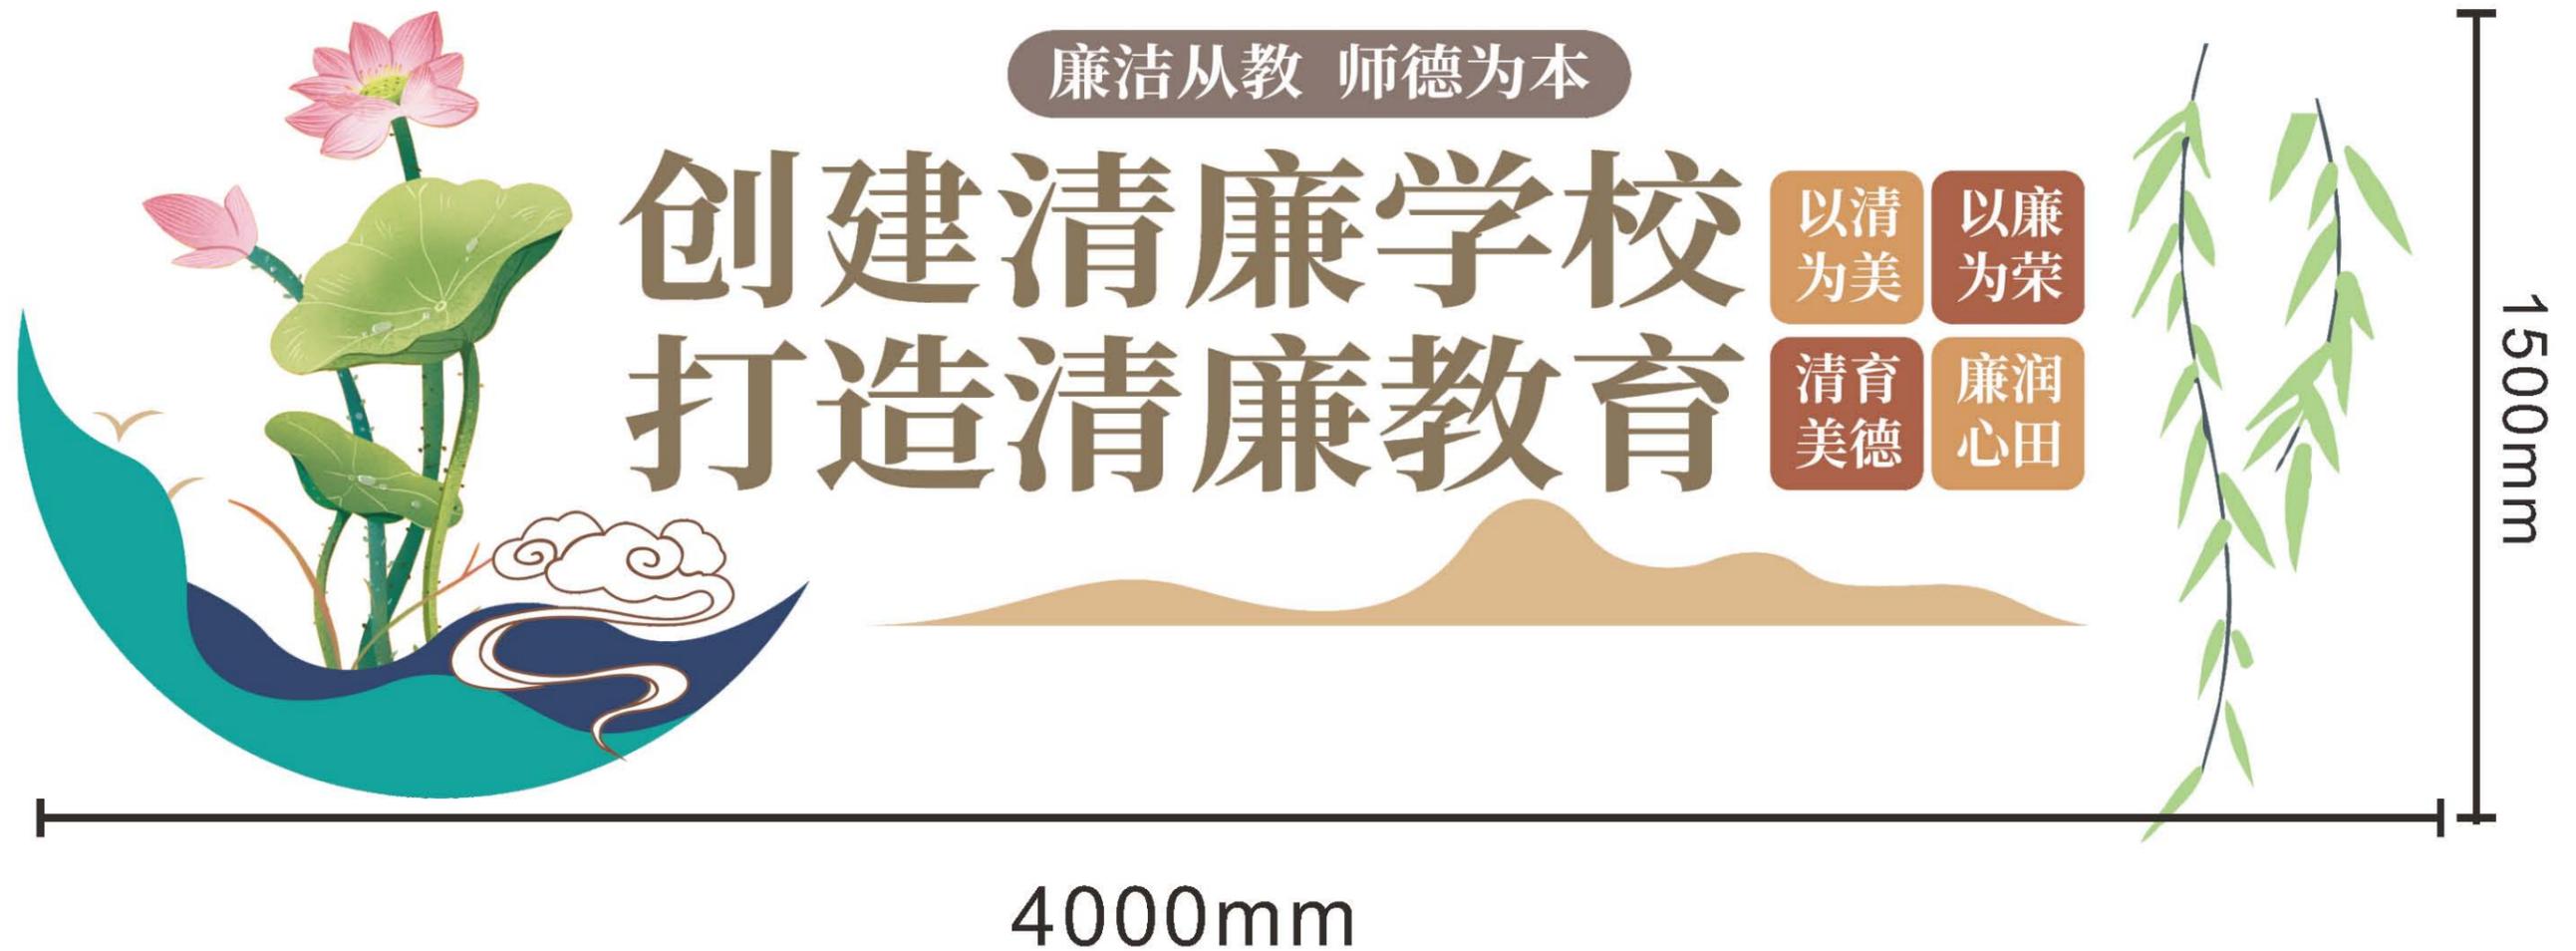
公园围墙文化长廊标识牌立面图

工艺:2厘米PVC字雕刻+UV

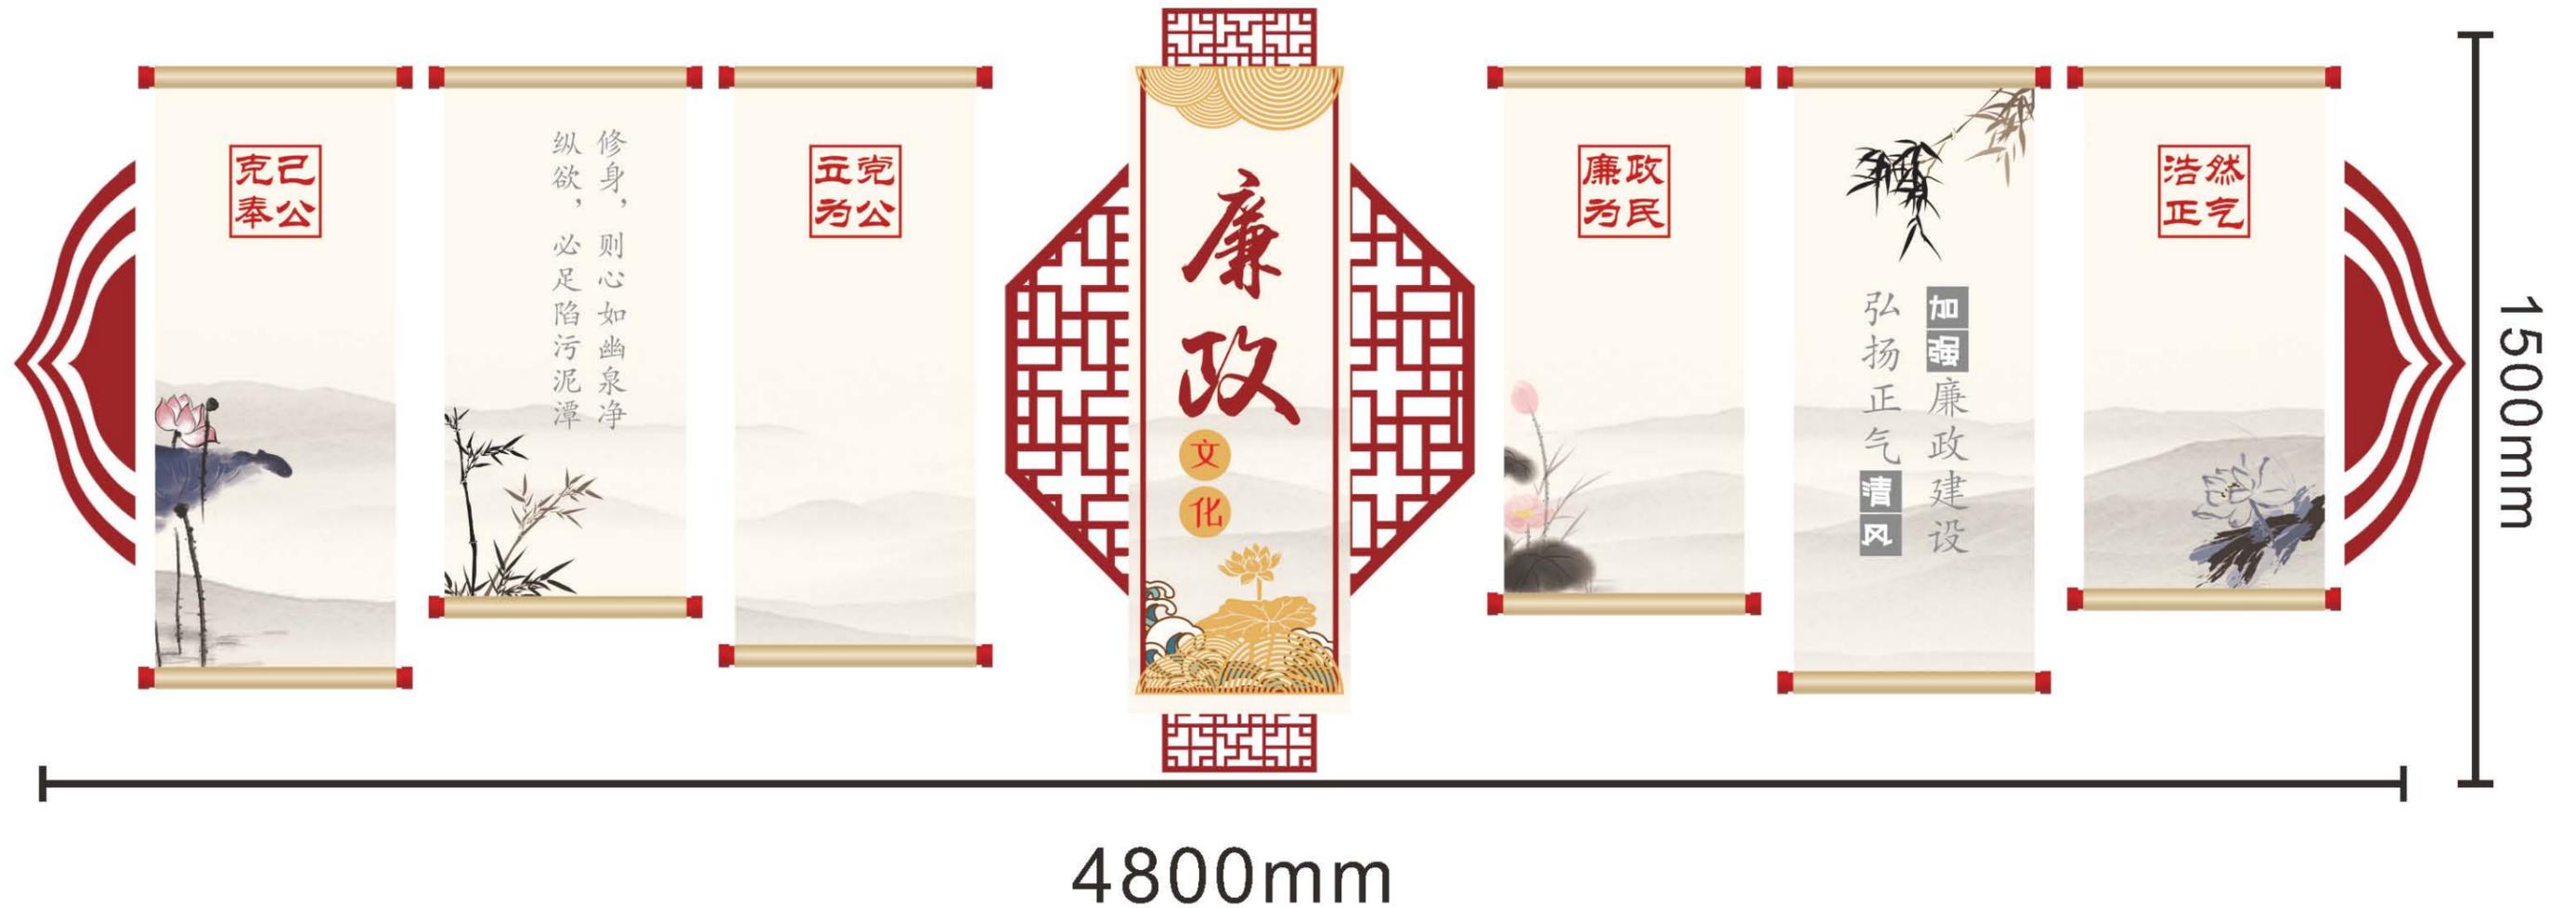
公园围墙文化长廊标识牌立面图

工艺:2厘米PVC字雕刻+UV

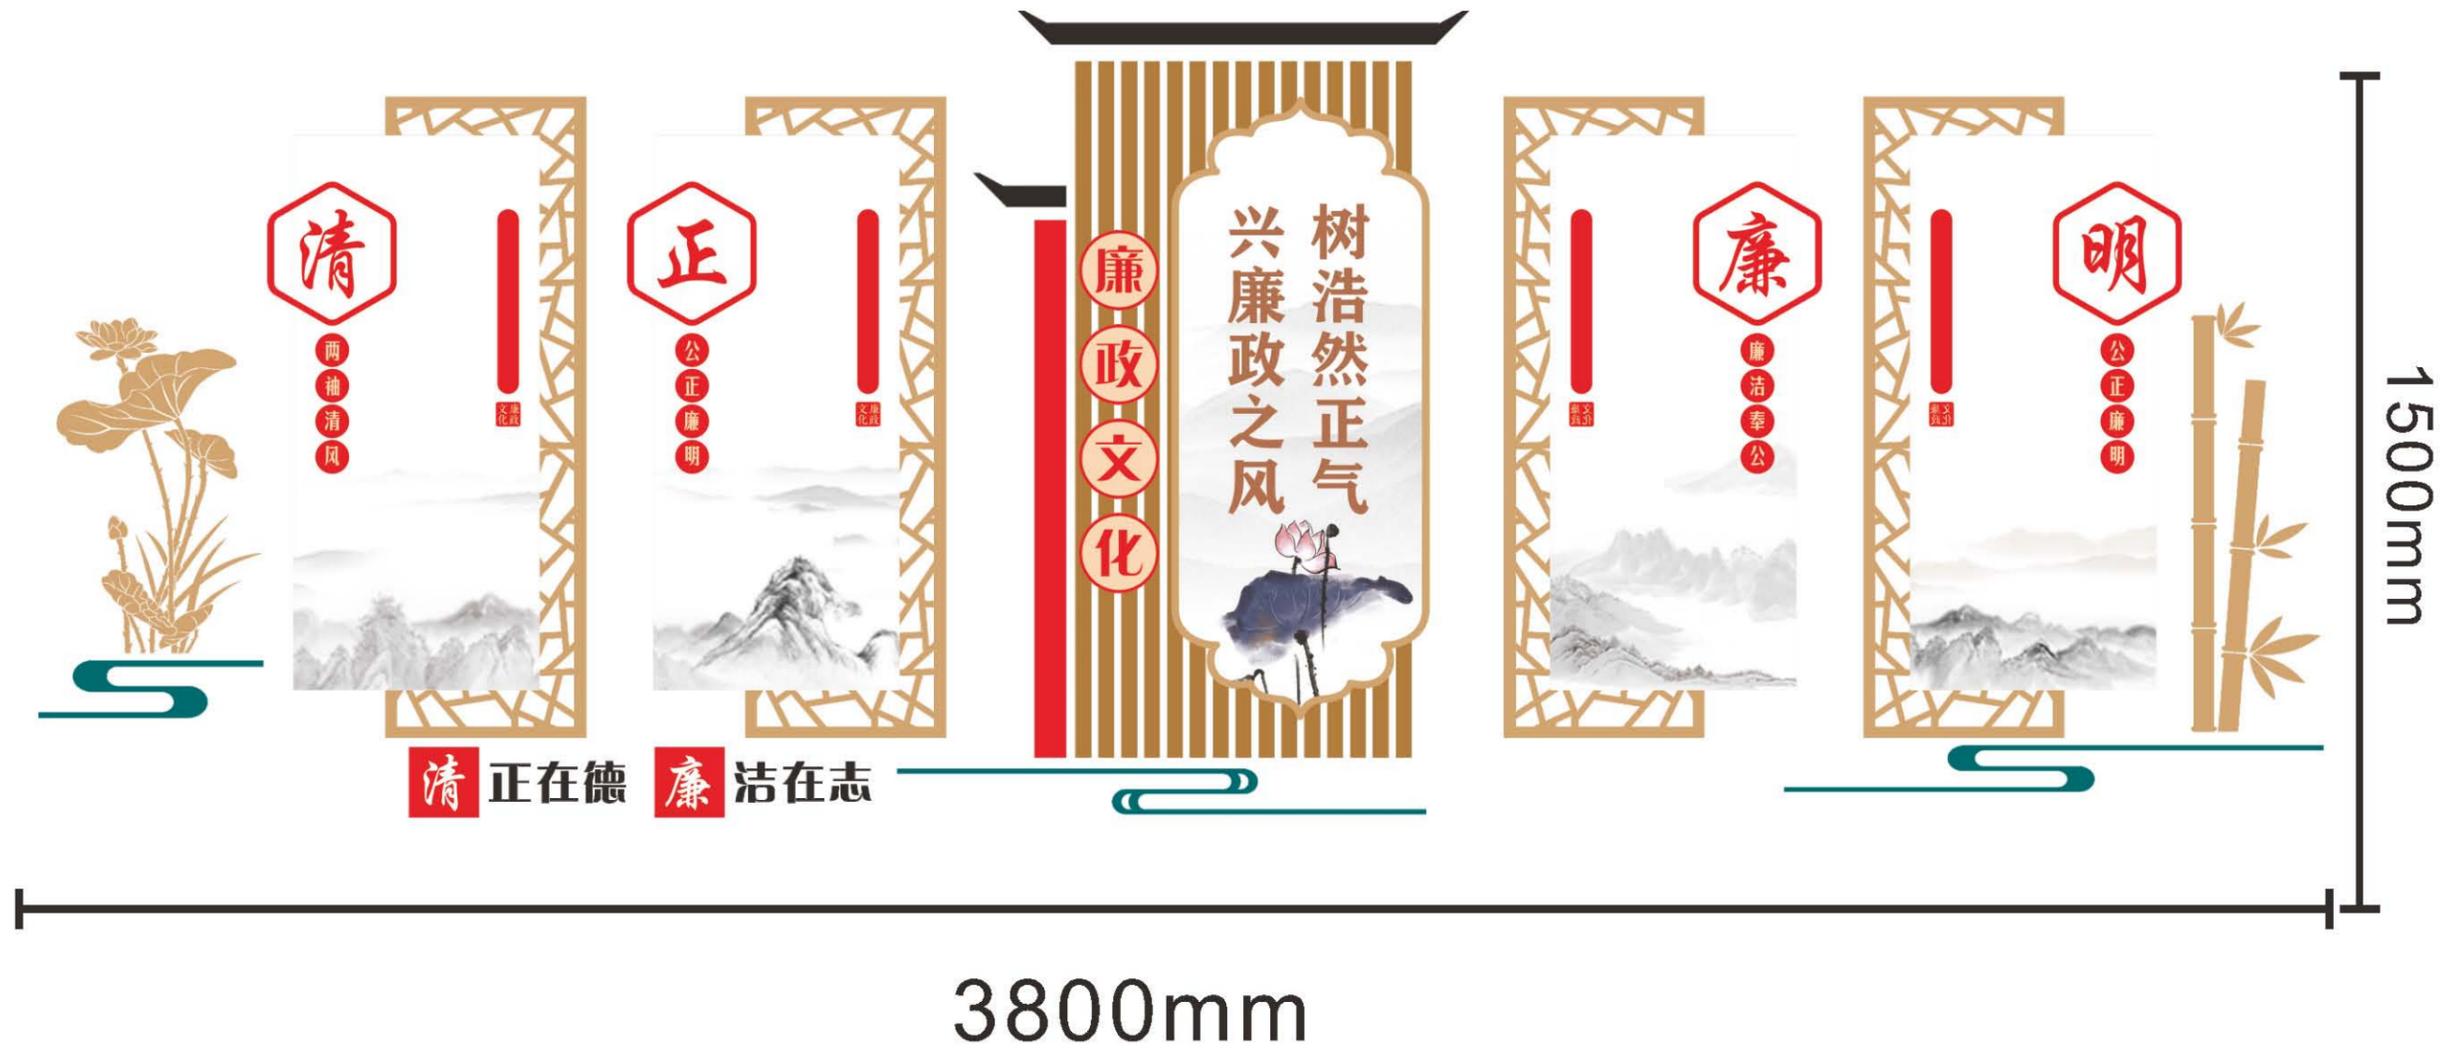
公园围墙文化长廊标识牌立面图

工艺:2厘米PVC字雕刻+UV
